EXPERTIZA TEHNICA
“REFACERE SI PUNERE IN SIGURANTA DJ 714,
POD VARTALES SI UN PODET”

Bucuresti
ianuarie 2022

Denumire contract: REFACERE SI PUNERE IN SIGURANTA DJ 714, POD VARTALES SI UN PODET

Faza: EXPERTIZA TEHNICA

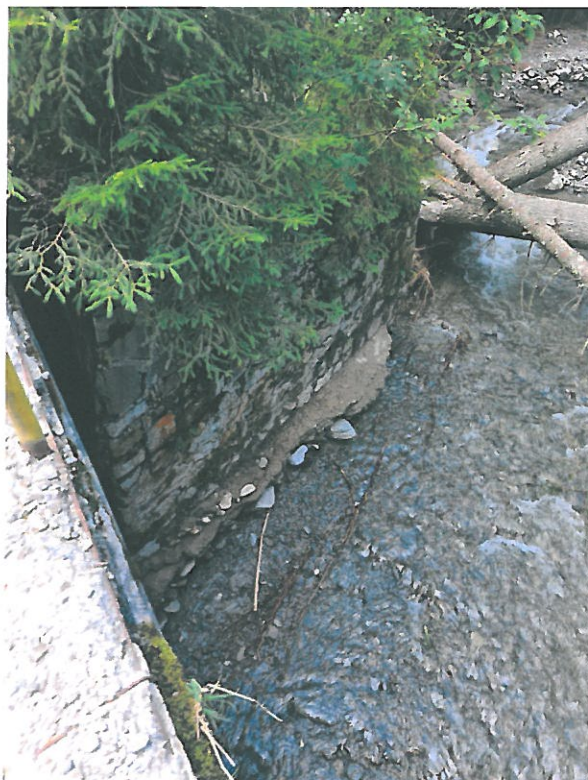
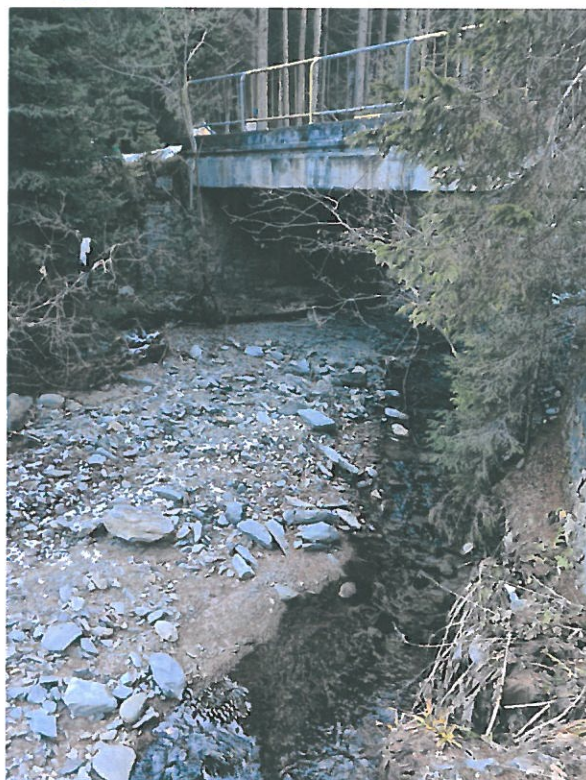
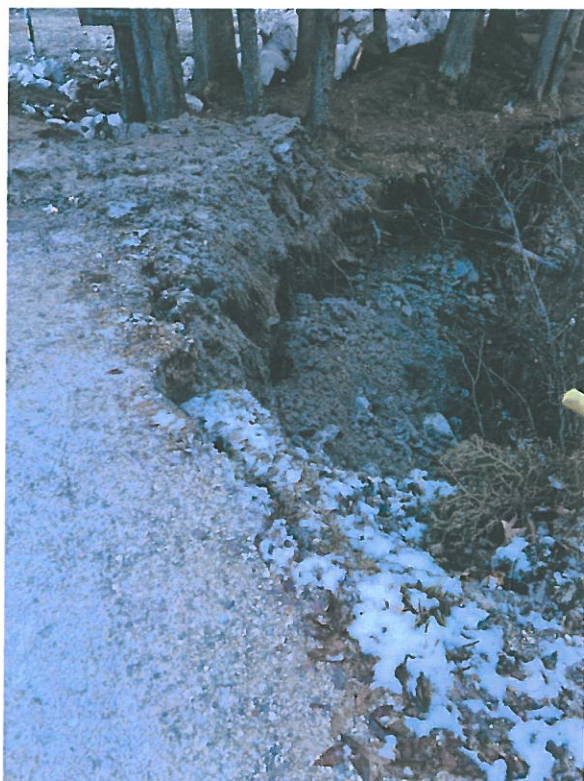
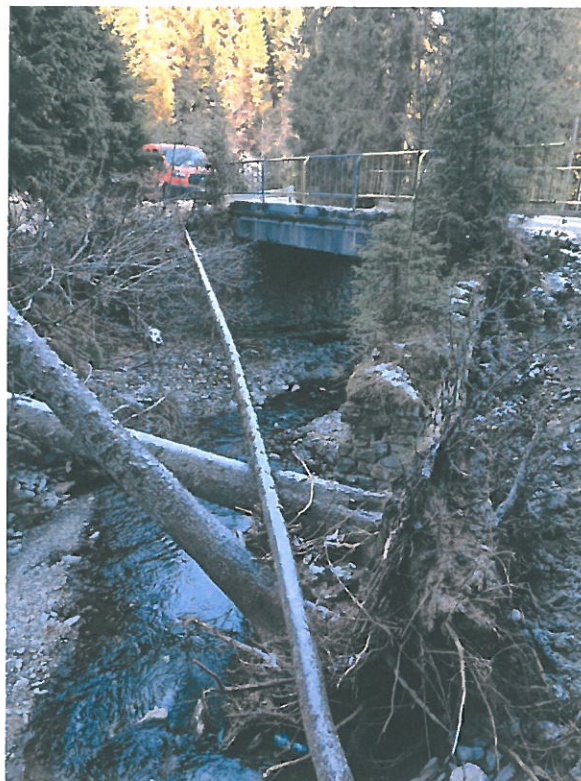
august 2021, înregistrat la C.L.S.U. Moroeni cu nr. 9936/24.08.2021, în care s-au consemnat o serie de degradări la podul de pe DJ 714, peste paraul Vartales, cele mai importante fiind afuierea fundațiilor culeelor ca urmare a coborării talvegului paraului și eroziunea malurilor în amonte și aval de pod, pe o lungime de cca. 100m, cu afectarea platformei drumului.

În urma fenomenelor hidrometeorologice periculoase, produse în zona, în data de 28.08.2021, înregistrate în Procesul verbal de constatare și evaluare a pagubelor produse în urma fenomenelor hidrometeorologice periculoase, în comuna Moroeni, înregistrat la C.L.S.U. Moroeni cu nr. 10236/30.08.2021, se stipulează ca degradările înregistrate în 24.08.2021, s-au accentuat și au apărut altele noi, astfel: eroziuni pe malul drept, amonte de pod pe o lungime de cca. 60m și pe malul stâng, aval de pod pe o lungime de 40m, cu afectarea platformei drumului și dislocarea aripii podului de pe malul drept, amonte pod.

Foto relevante după producerea fenomenelor hidrometeorologice din august 2021 în zona podului.

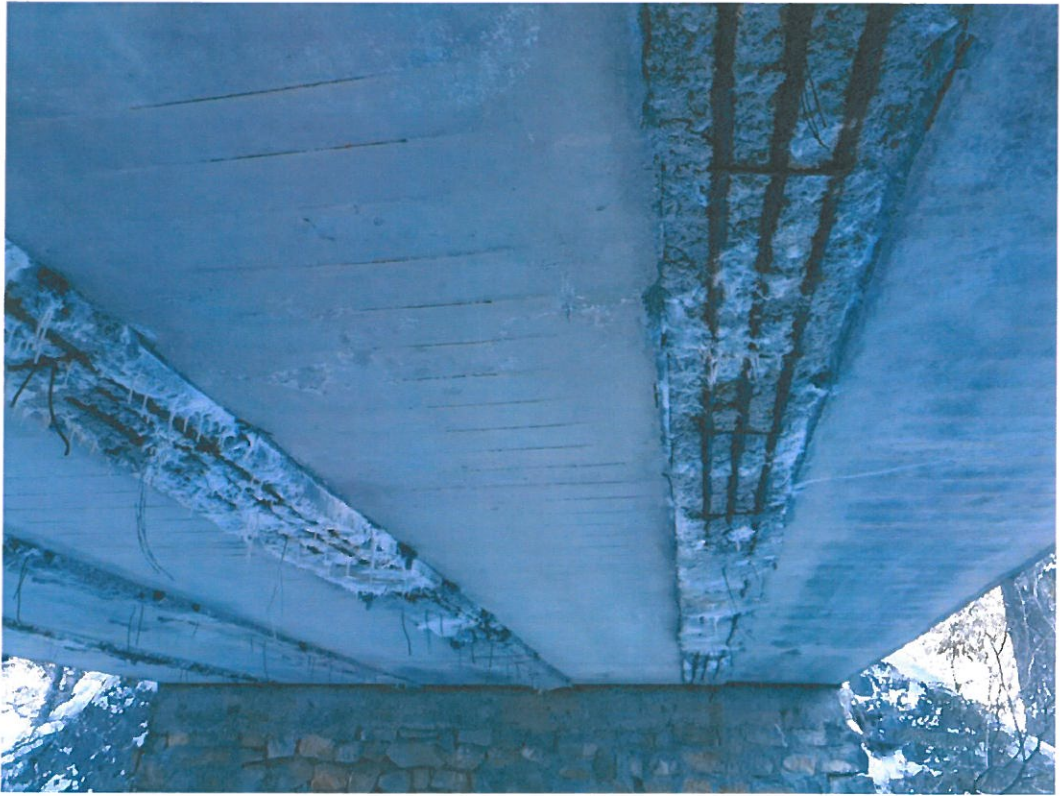
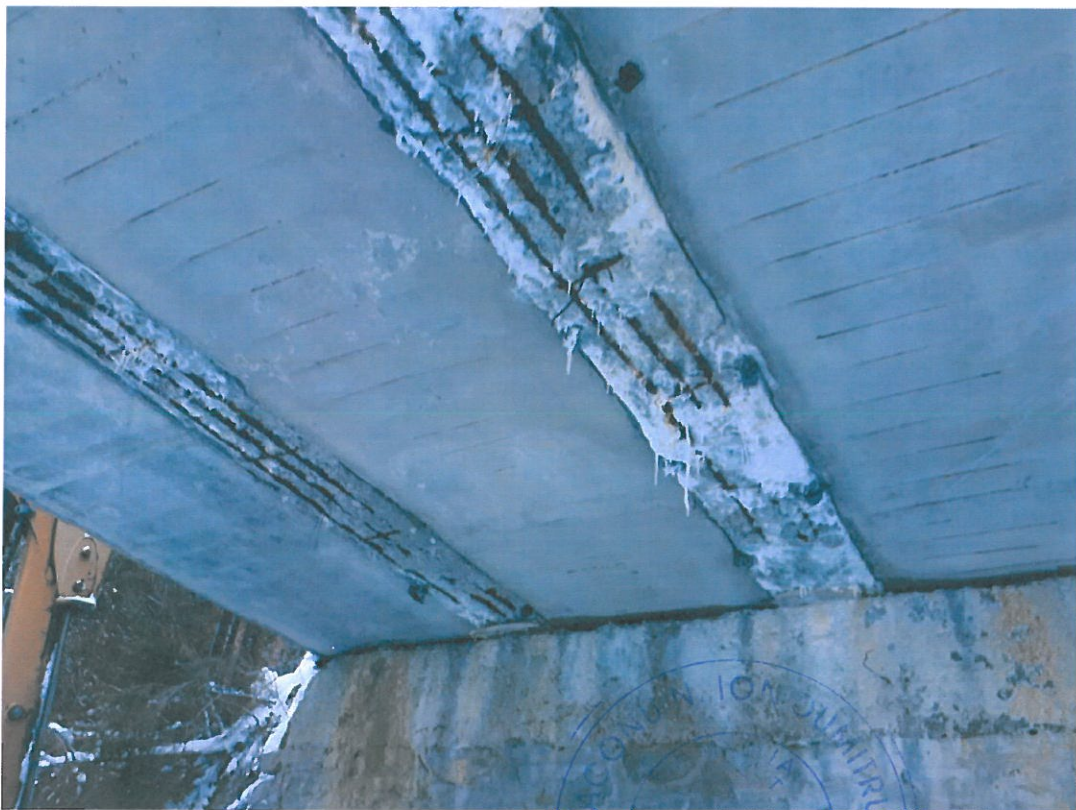
- armatura vizibila si corodata la intradosul fasiilor cu goluri;
- beton degradat, armaturi vizibile si corodate la cele 4 grinzi monolite de solidarizare.

- Curatarea prin sablare a armaturi ruginite de la intradosul suprastructurii;
- Inchiderea eventualelor fisuri ale fasiilor cu goluri, conform tehnologiilor din “Instruciunile tehnice privind procedeele de remediere a defectelor pentru elementele de beton si beton armat”, indicativ C149 – 87;
- Aplicarea de mortare speciale cu aderență și rezistență ridicate la intradosul suprastructurii (zone degradate, cele cu armaturi insuficient acoperite);
- Executarea de gauri de aerisire pentru evacuarea apelor infiltrate în golurile fasiilor în poziții corespunzătoare (cat mai aproape de elevatiile culeelor, dispuse la 0.30 m de marginea fiecărei fasii);
- Protecția anticorozivă a suprafețelor din beton ale suprastructurii (față văzută);
- Prevederea de scări de acces la intradosul podului cu parapet și cașiuri;

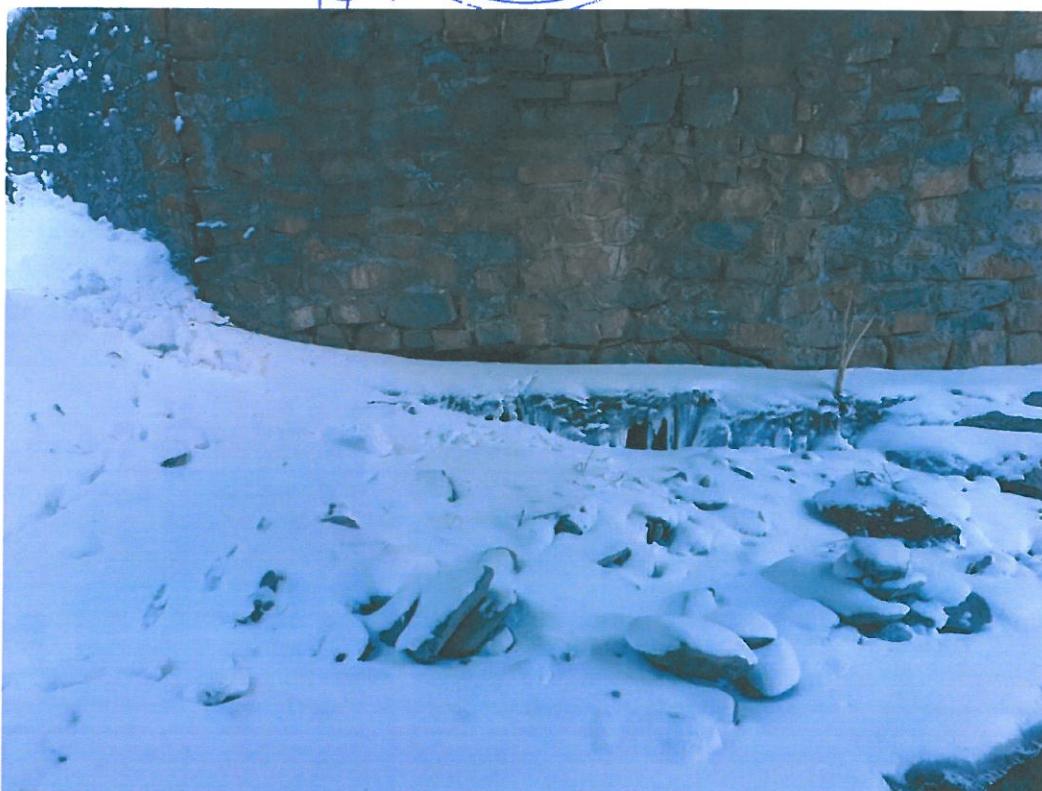
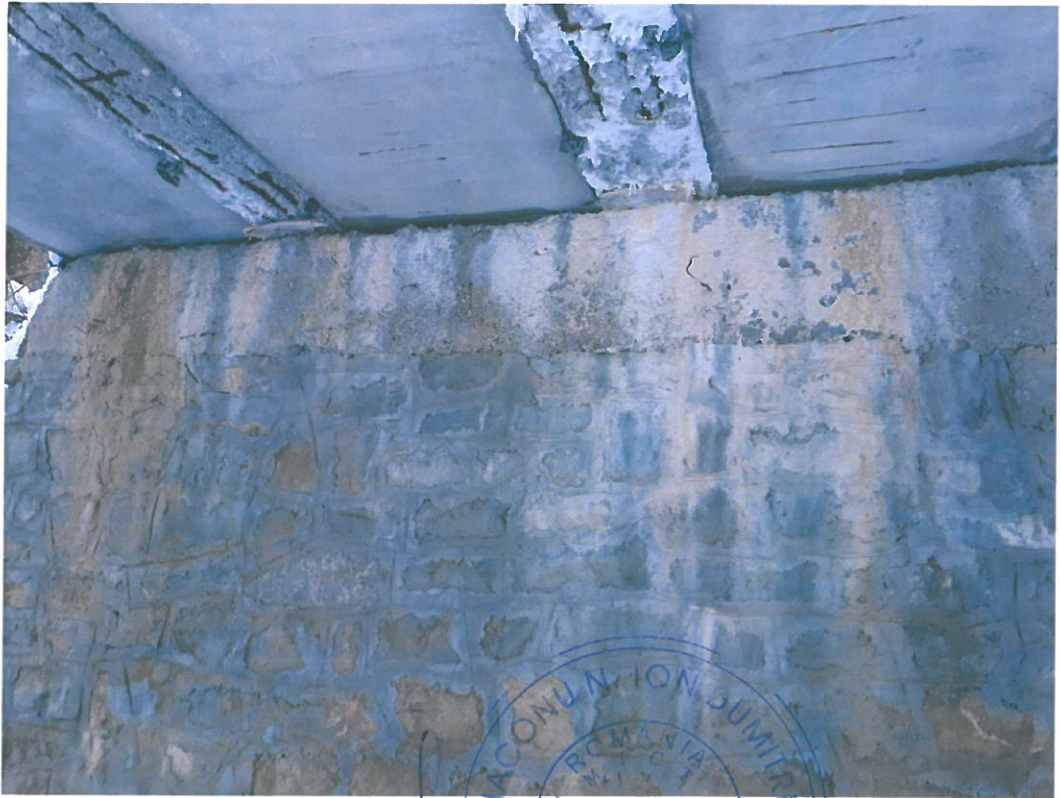
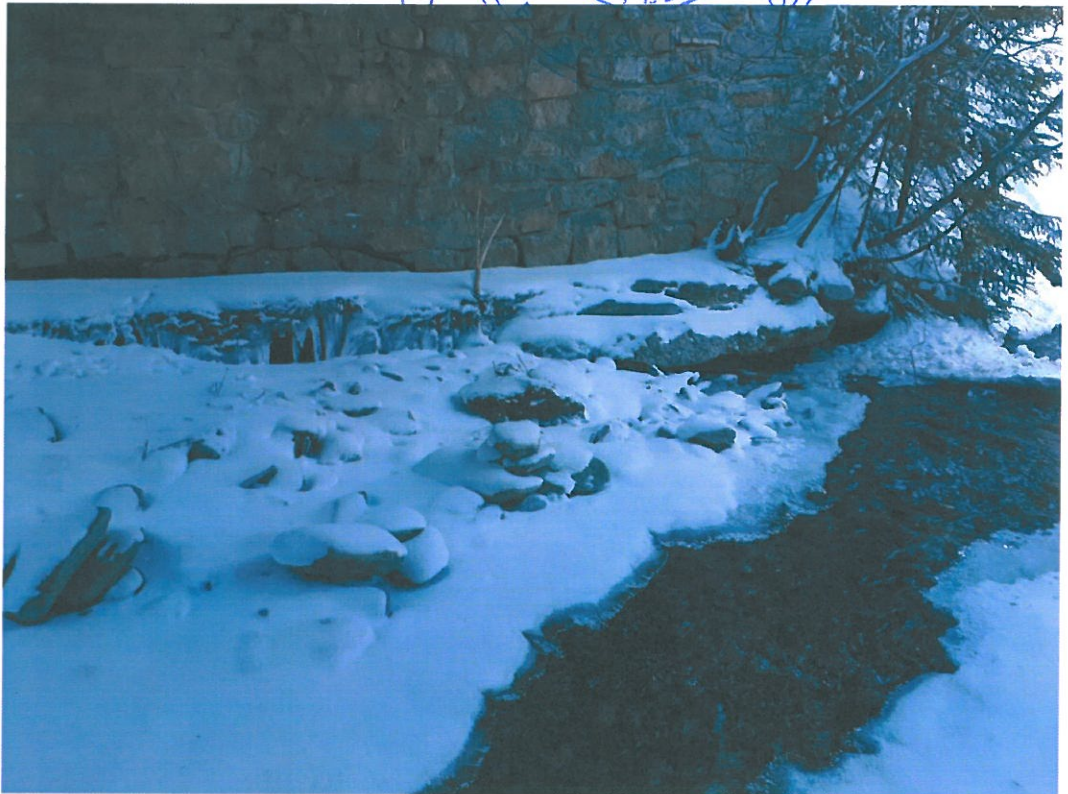
Elevațiile culeelor prezintă defecte și degradări precum:

- defecte de suprafață ale feței văzute a banchetei din beton armat (culoare neuniformă, impurități, pete de rugină, imperfecțiuni geometrice).
- fisuri din contracție (neorientate, scurte, superficiale);
- infiltrații, eflorescențe, carbonați,
- zidarie de piatră degradată în partea de jos a elevației culeei C₂(Pestera)
- lipsa protecției anticorozive,

Fundațiile podului sunt din zidarie de piatră și sunt afuiate ca urmare a coborării talvegului paraului.

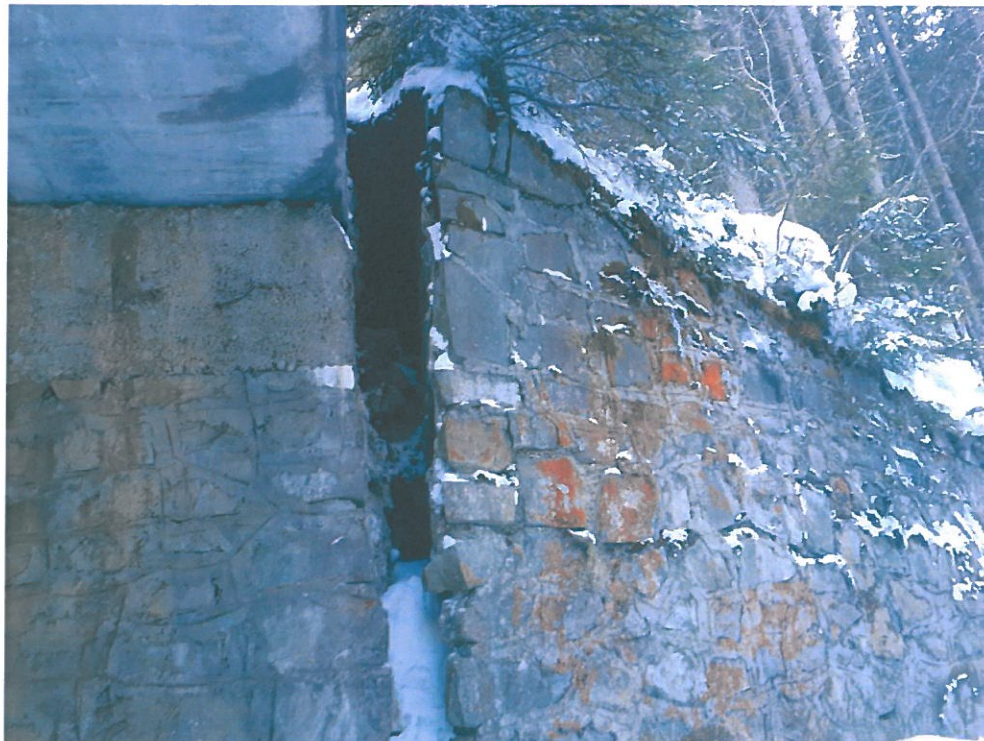
- defecte de suprafata ale fetei vazute (culoare neuniforma, impuritati, aspect prafuit, imperfectiuni geometrice);
- deplasarea aripii aferente culeei C1(Moroeni), mal drept, amonte, fata de pozitia initiala a acesteia;
- vegetatie abundenta pe aripi.

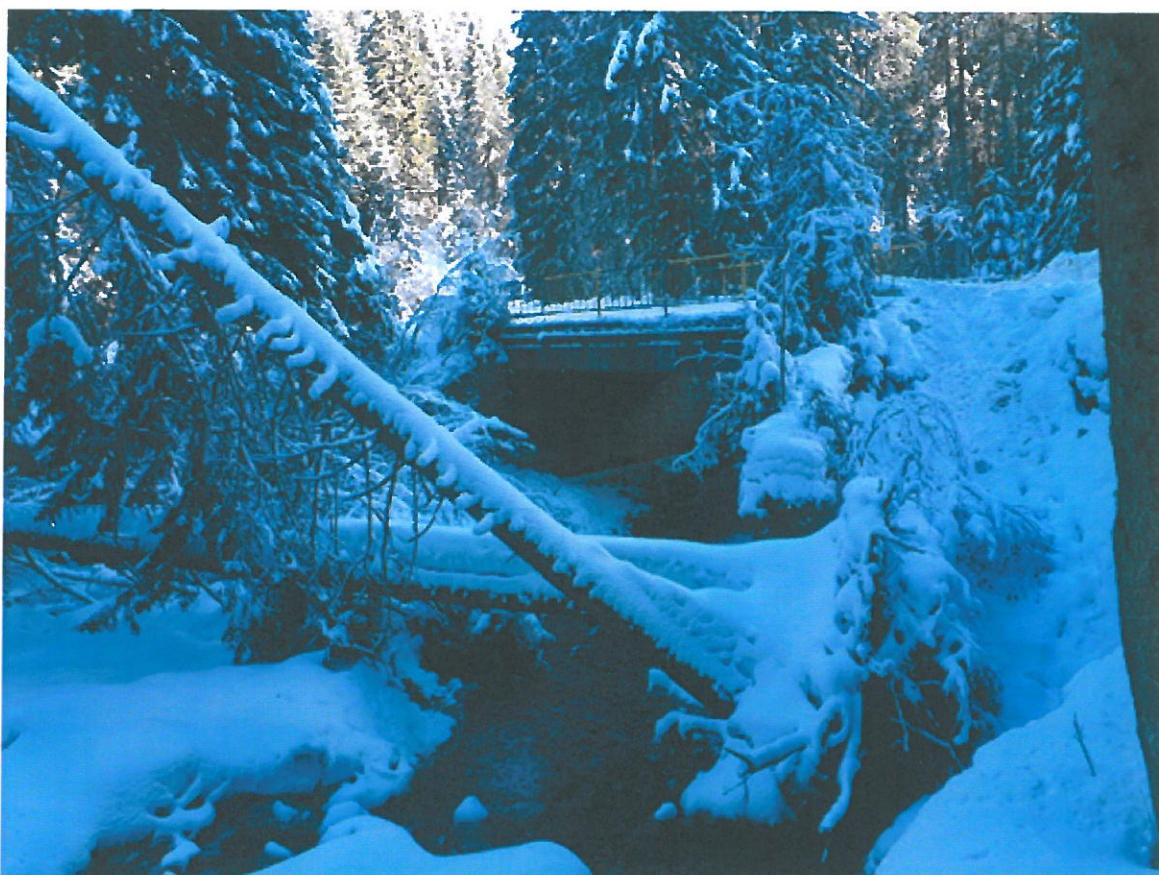
Foto 1: Elevatie amonte pod existent.

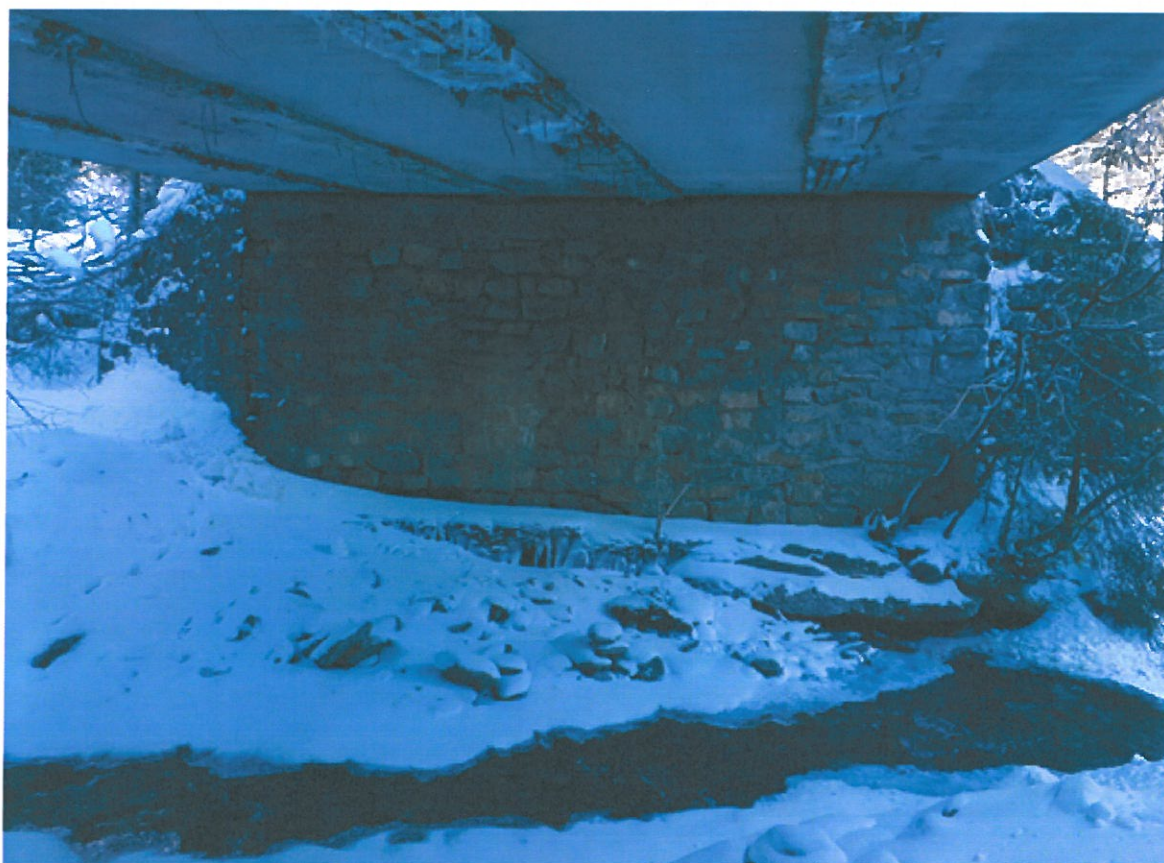
Foto 2: Vedere intrados si culee.

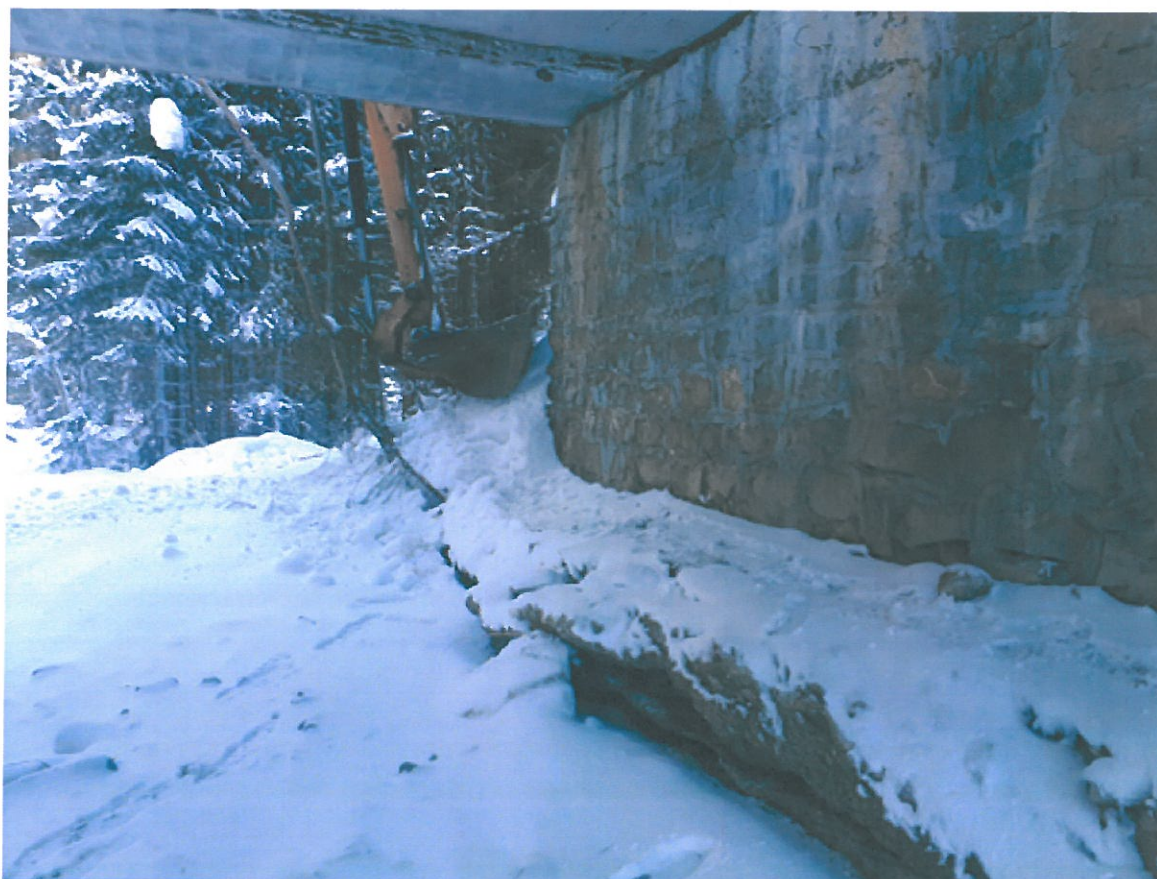
Foto 3: Vedere fundatie si elevatie culee.

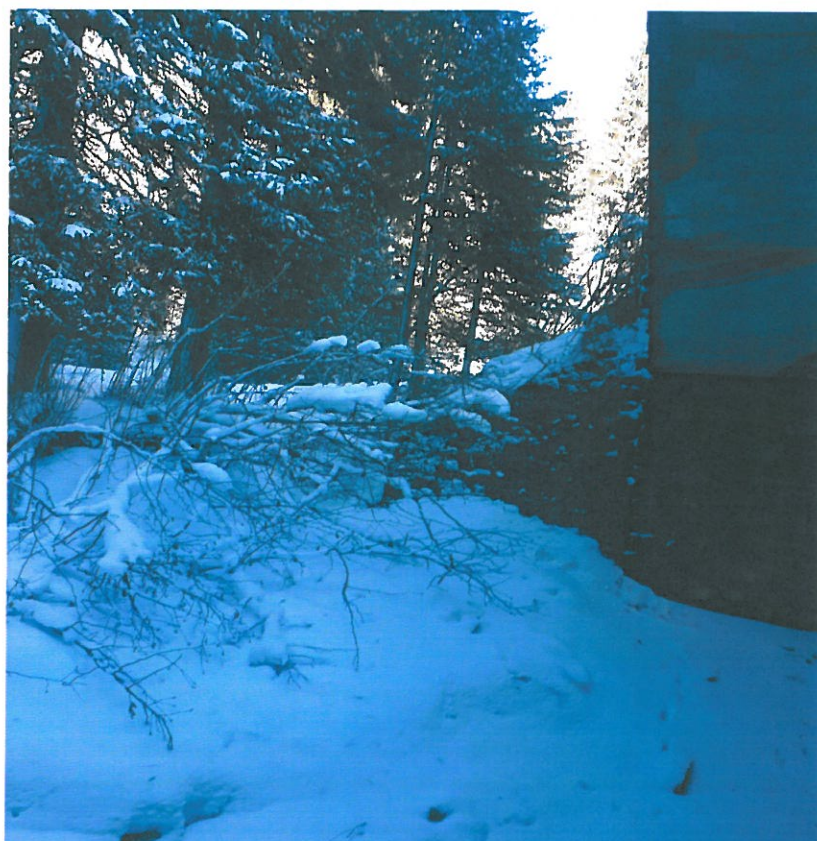
Foto 4: Imagine de ansamblu aripa, culee, intrados.

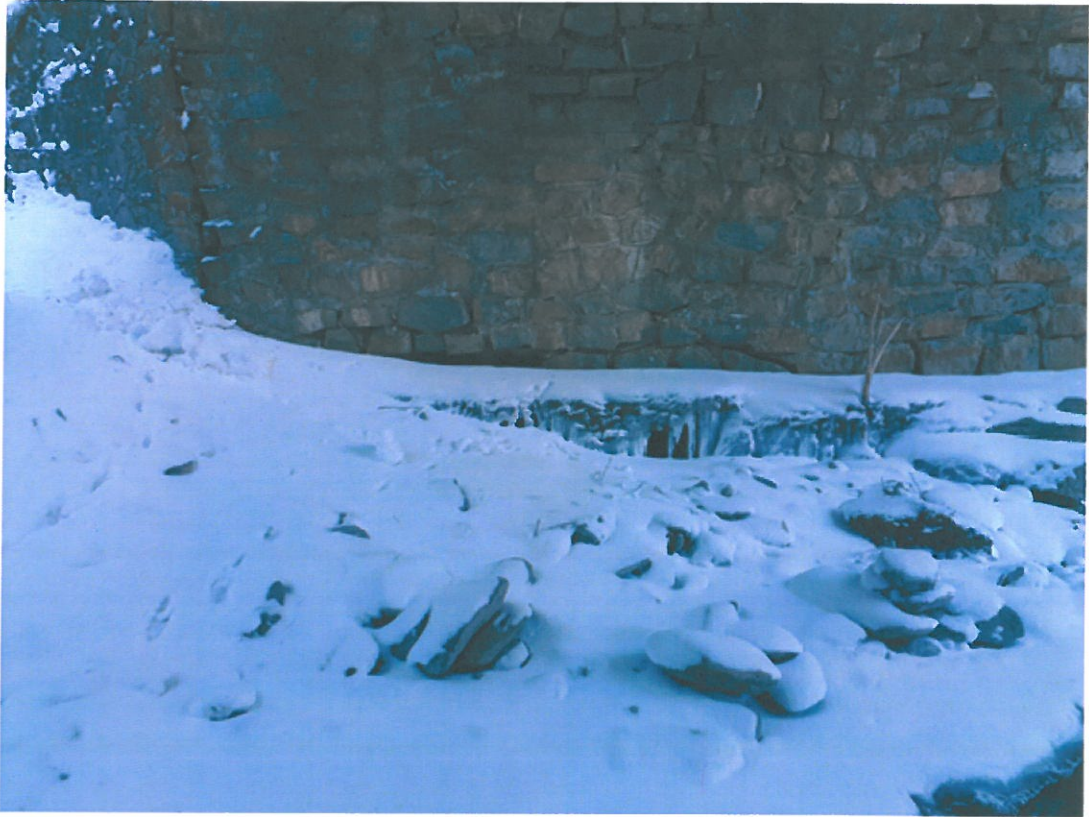
Foto 5: Imagine de ansamblu culee, zidarie de piatra.

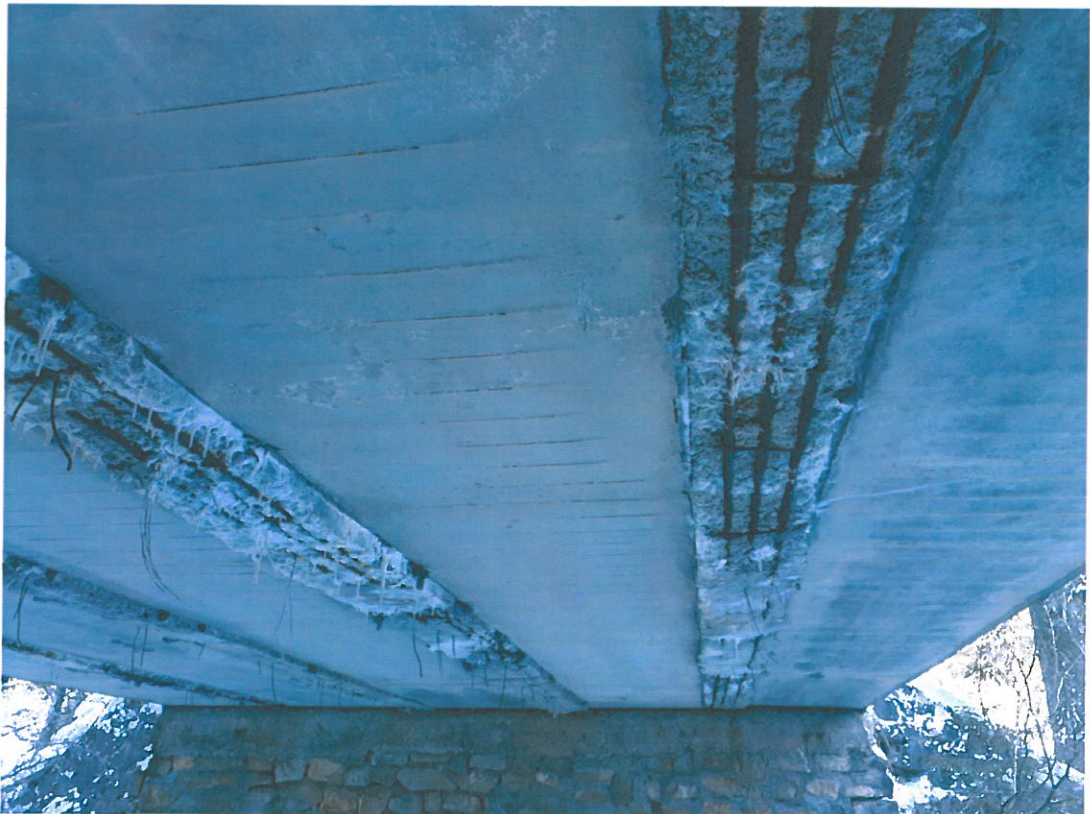
Foto 6: Vedere de ansamblu intrados cu aspectul degradarilor.

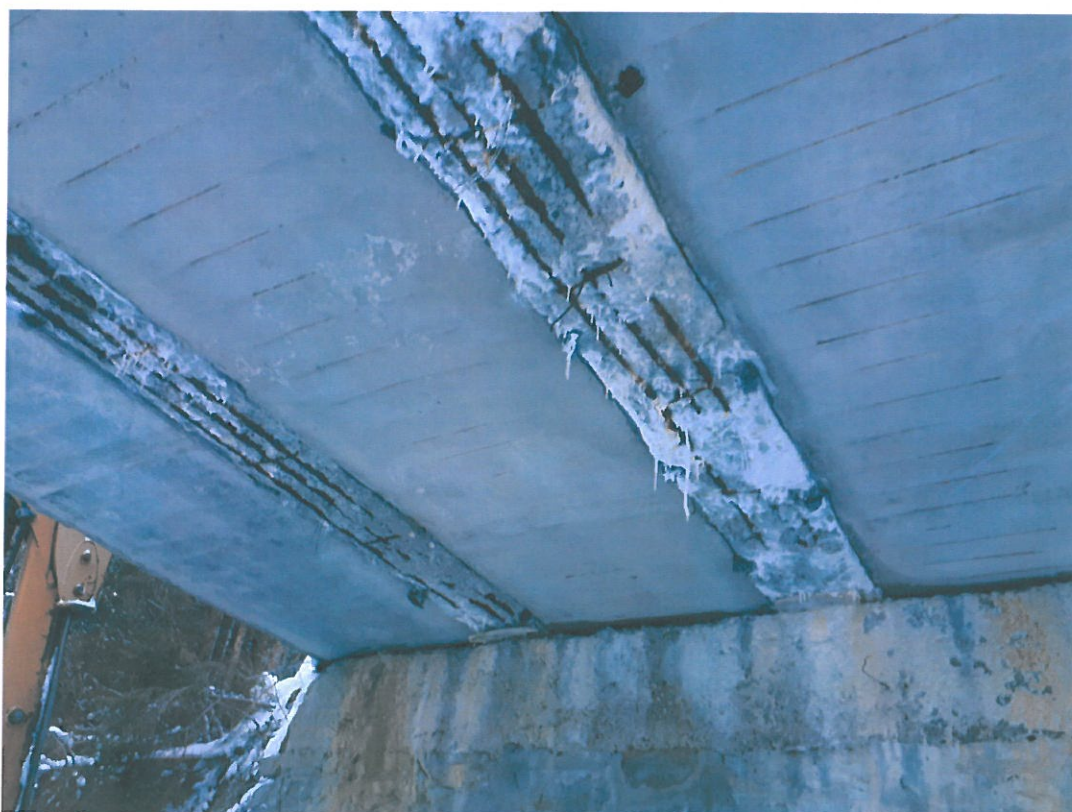
Foto 7: Detaliu aspect degradari intrados.

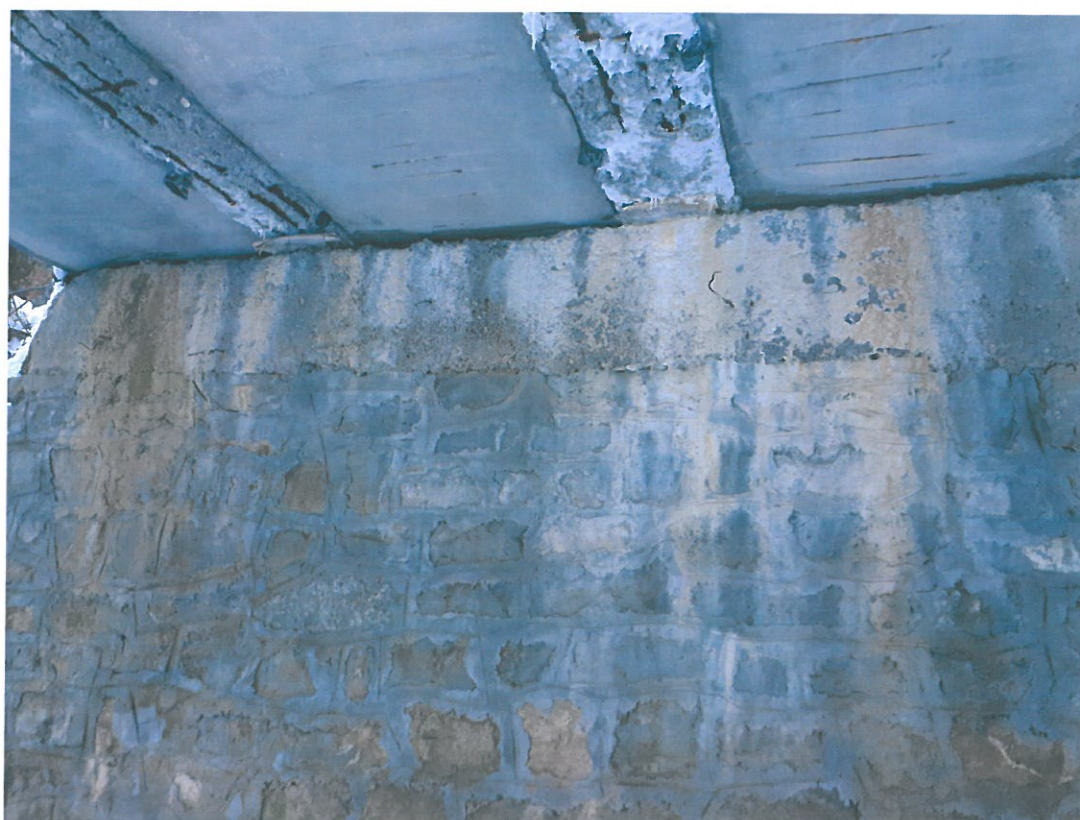
Foto 8: Imagine de detaliu culee si grinzi ce reazema direct pe bancheta de beton armat.

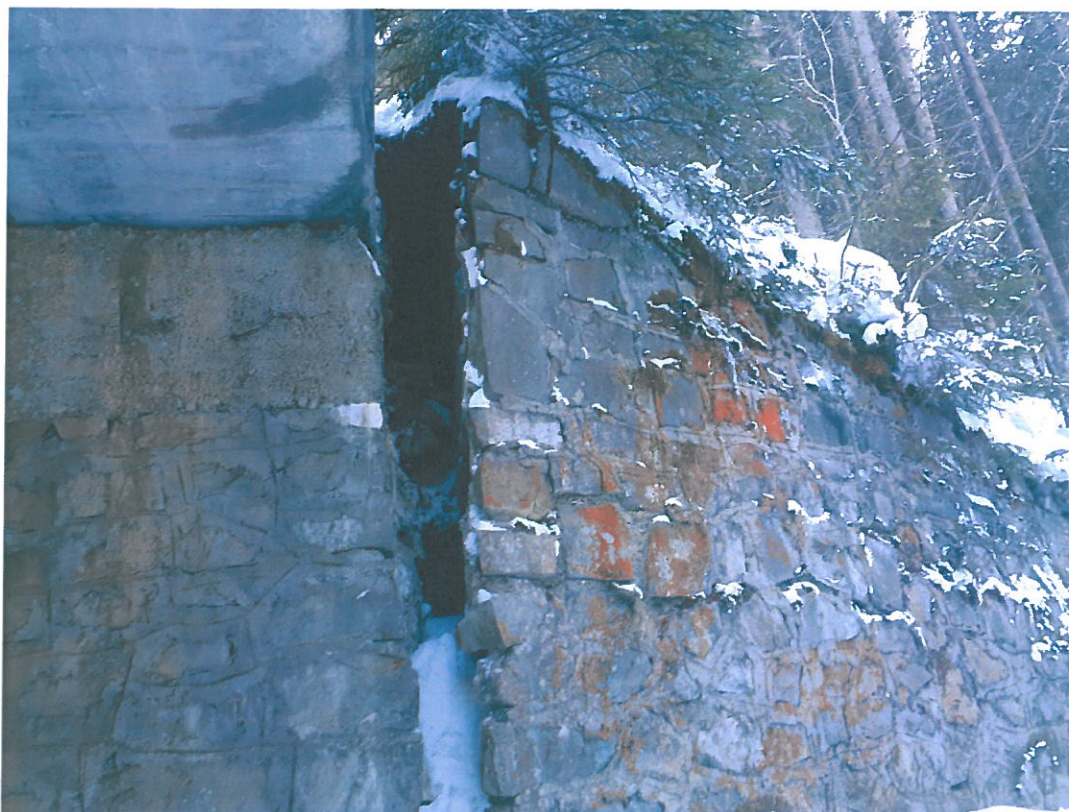
Foto 9: Detaliu aspect desprindere aripa.

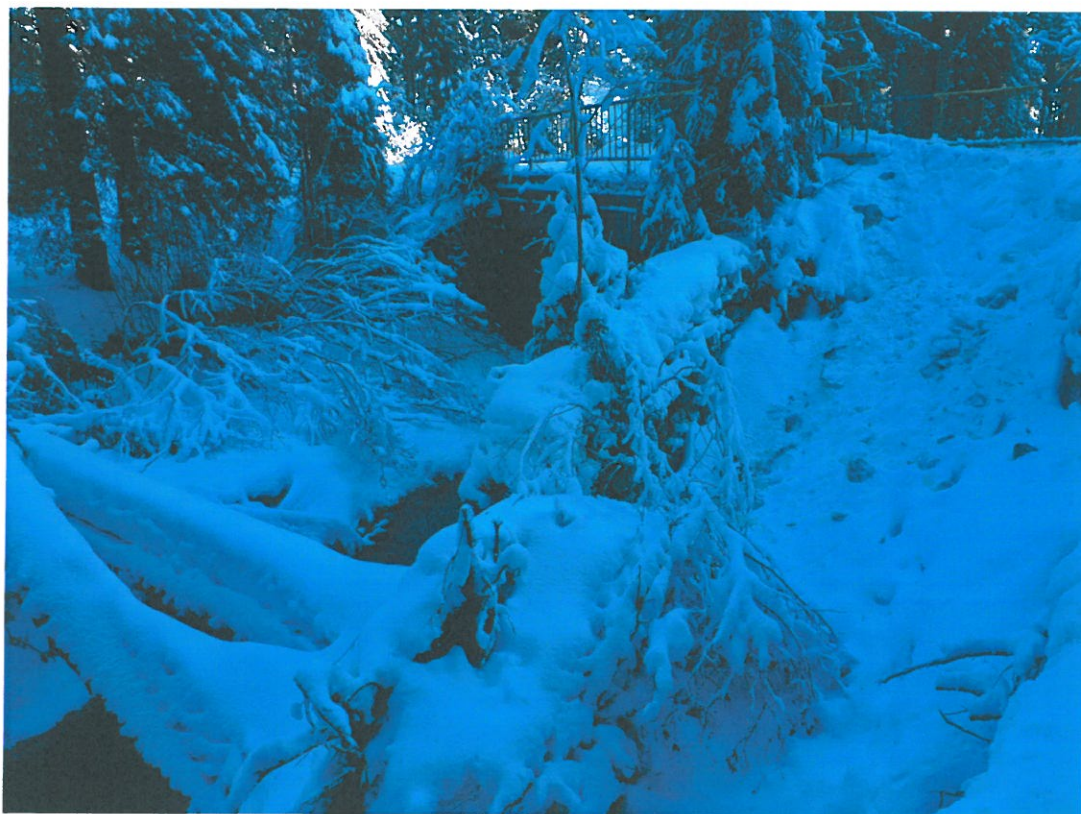
- prezenta vegetatiei pe maluri si in albie, atat in amonte, cat si in aval de pod;
- s-a constatat o eroziune de maluri in amonte si aval de pod, pe o lungime de cca. 100m.

Foto 10: Imagine asupra albiei amonte pod.

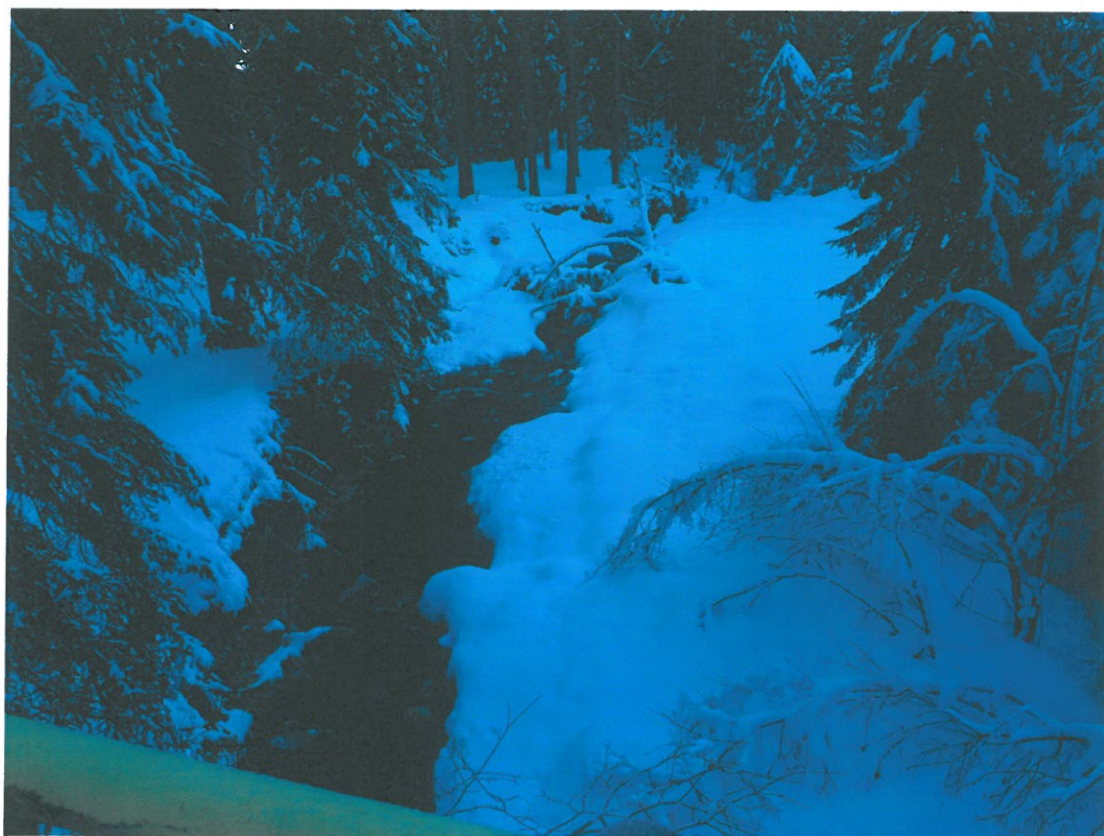
Foto 11: Imagine asupra albiei aval pod.

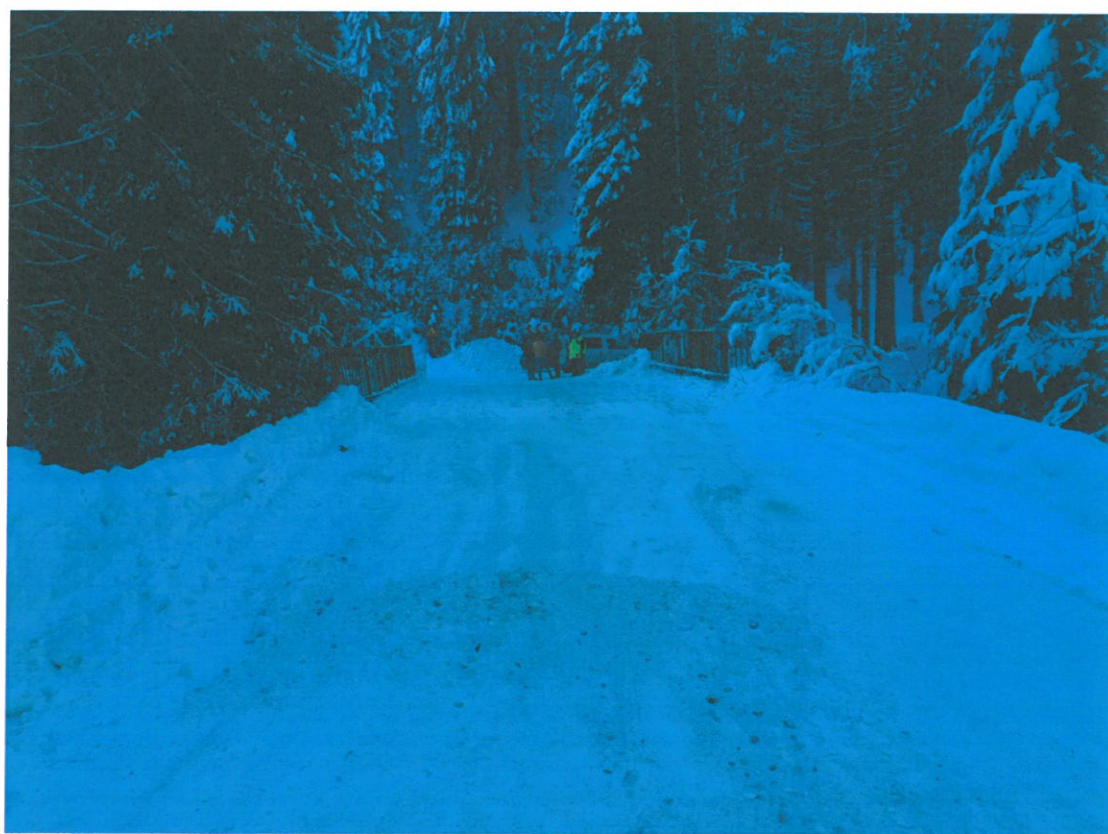
Foto 12: Vedere de ansamblu drum si cale pe pod.

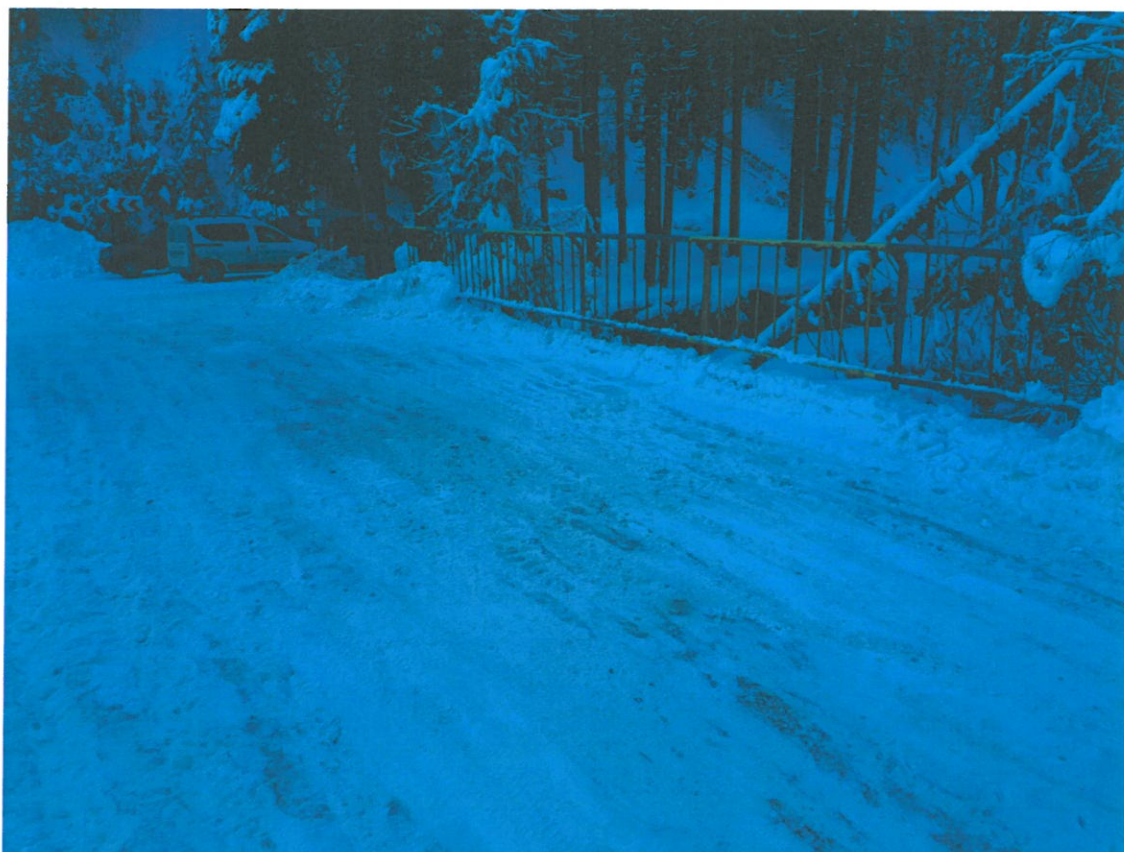
Foto 13: Vedere de ansamblu cale si parapet metalic pod.

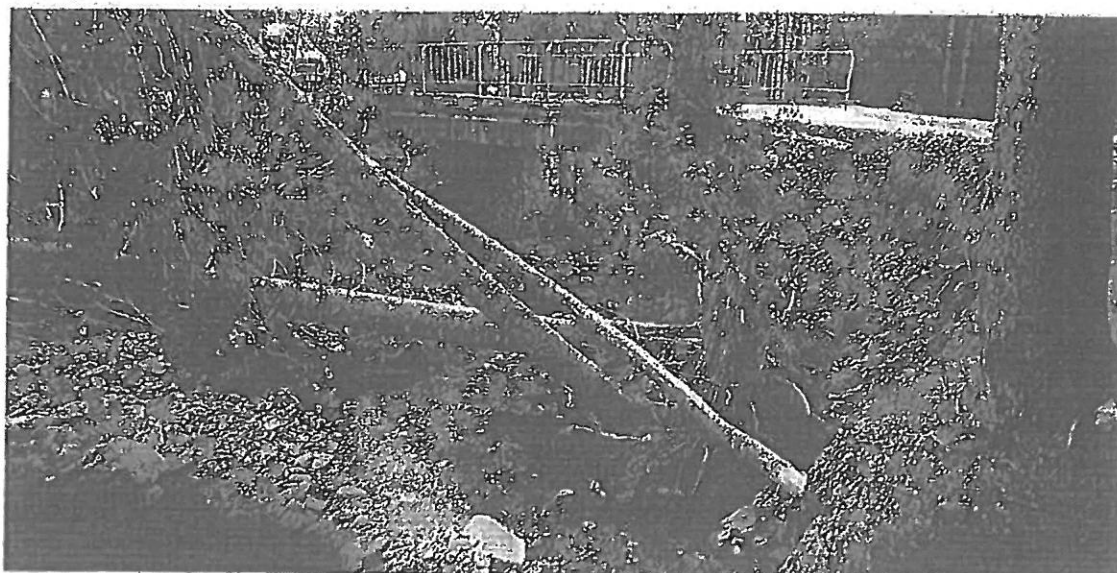
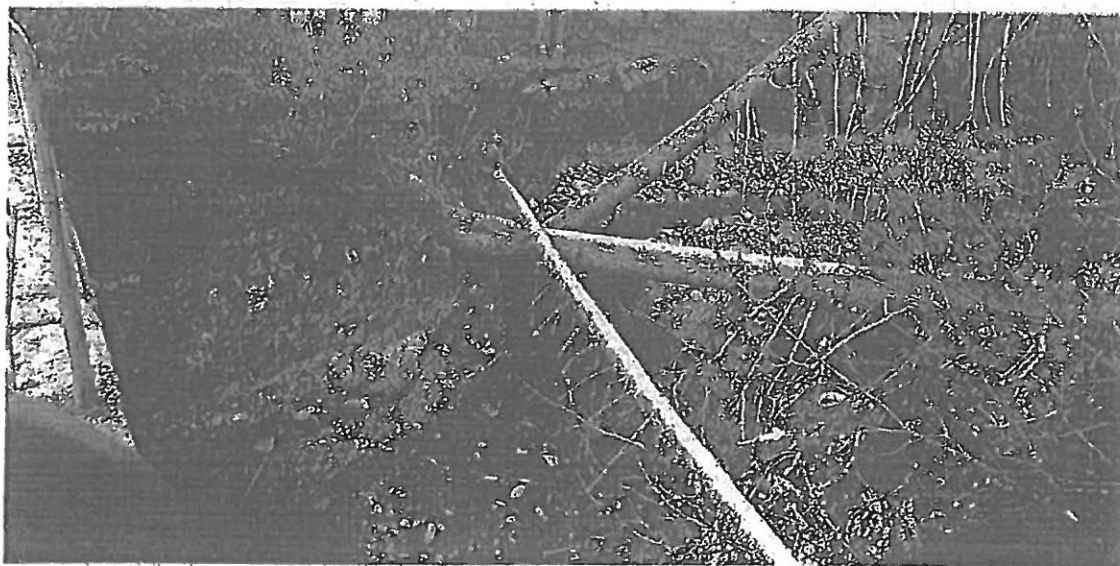
Se evidențiază pe partea stânga a drumului subspălarea terasamentului rampelor podului cu coborârea talvegului și afectarea rampelor podului și a malurilor, prezentate în imaginile de mai jos.

Fig.1.+ Fig. 2. Afectarea lucrărilor de racordare pod rampe cu eroziunea puternică a malurilor.
