RAPORT DE EXPERTIZĂ TEHNICĂ

OBIECTIVUL: Punere în siguranță și consolidare DJ714 prin refacerea podeșelor tubulare, asigurarea scurgerii apelor și protecție versanți km 9+200 – km 19+100 și km 24+500 – km 29+600, comuna Moroieni

FAZA DE PROIECTARE: Expertiză tehnică și DALI

Număr proiect: 146/ 22.03.2021

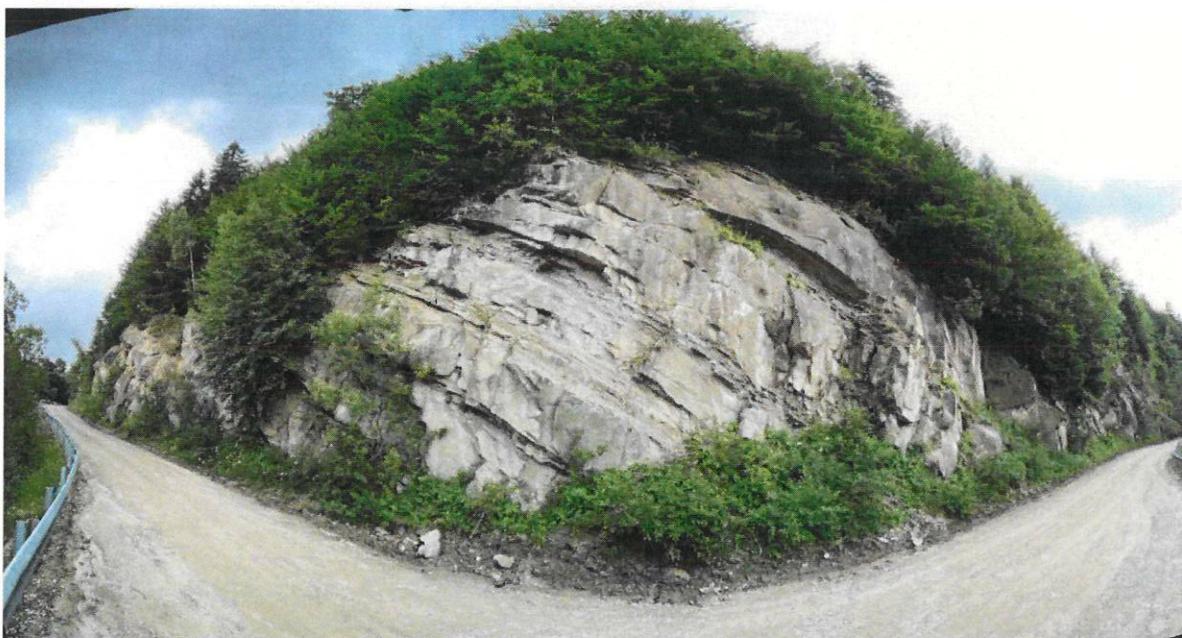
Fotografie de ansamblu a zonei

Înălțimea versantului variază între cca 6 m - 14 m (diferență de nivel) și are o lungime totală de aproximativ 166 m.

Versantul este puternic tectonizat, cu fisuri și crăpături profunde, cu blocuri decimetrice și metrice aflate în echilibru labil, cu risc iminent de desprindere.

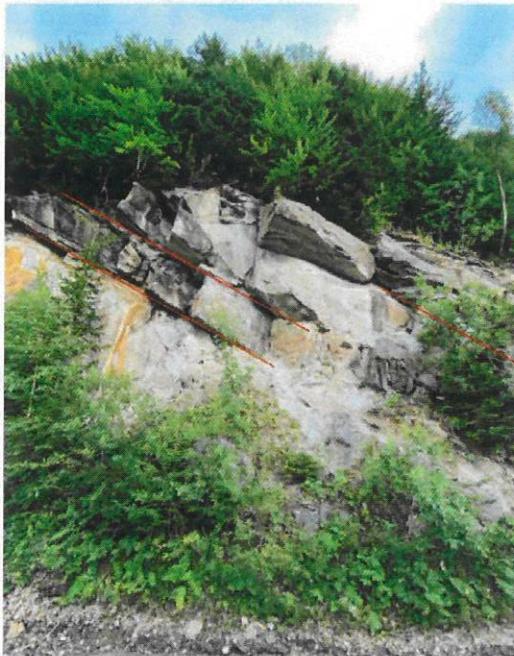
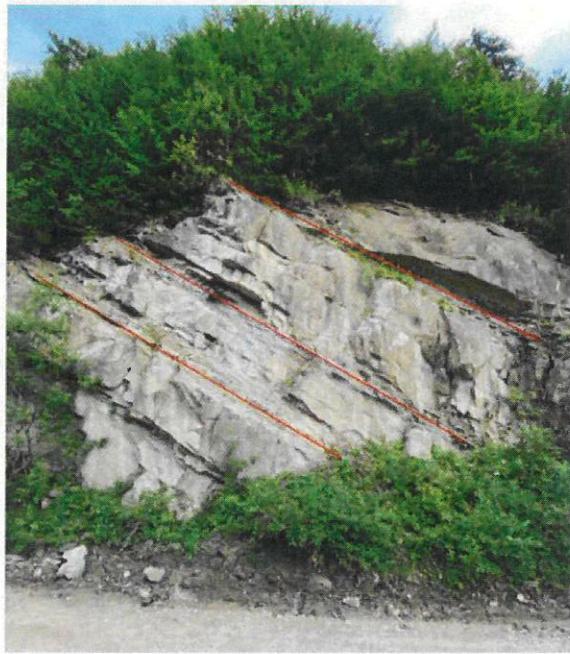
Orientarea discontinuităților materializate prin fisuri și crăpături cu intercalații de nisip argilos conferă disponerea rocii de bază sub formă de pachete oblice de grosimi apreciate ca fiind decimetrice până la metrice:

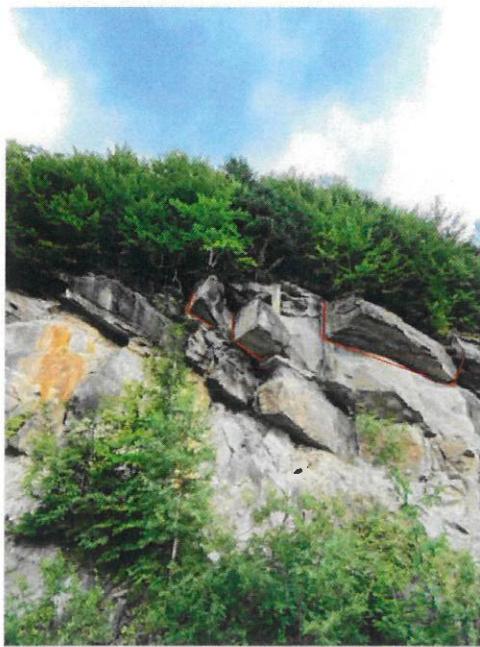
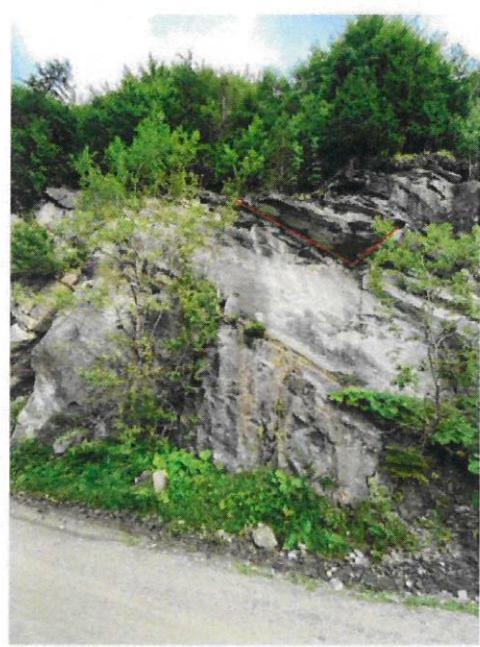
În special în zona de coamă se regăsesc blocuri unitare sau fâșii de rocă aflate în consolă (surplombe) în echilibru precar:

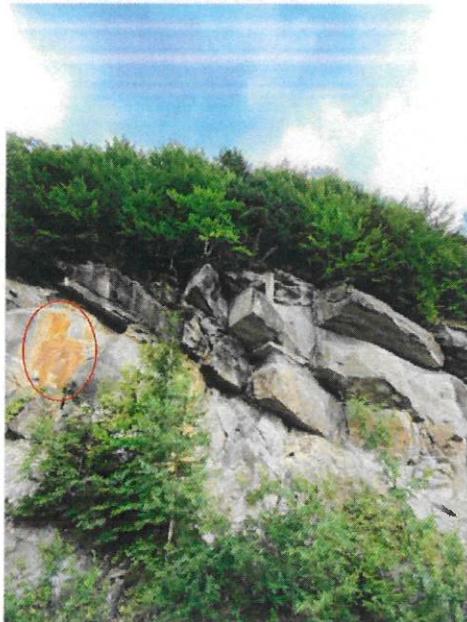
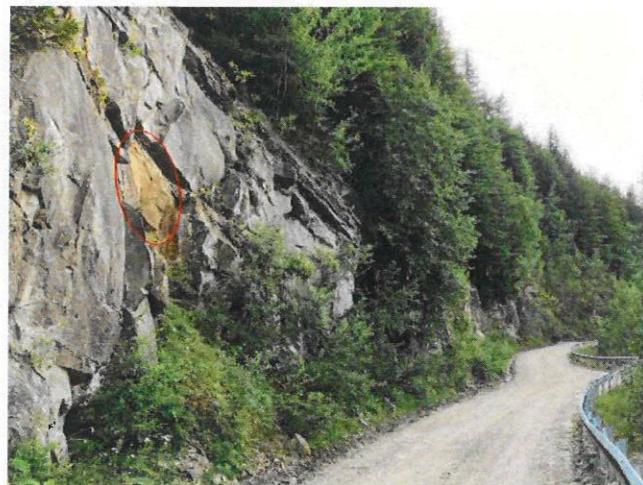
În funcție de gradul de oxidare al rocii la zi, coloristica diferită indică zone din care, recent, s-au desprins blocuri de rocă.

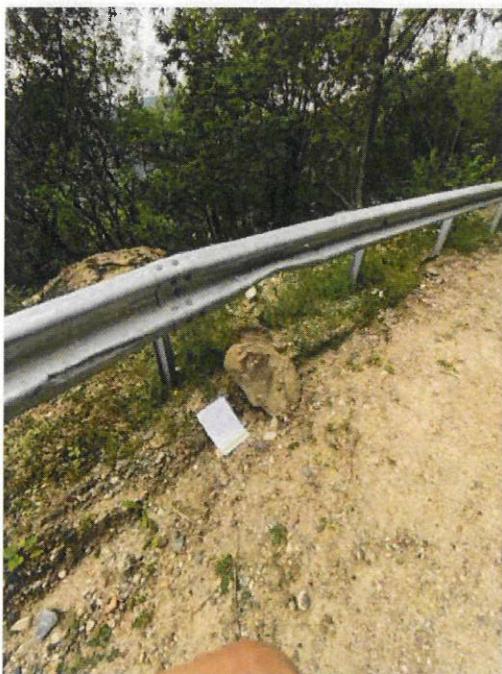
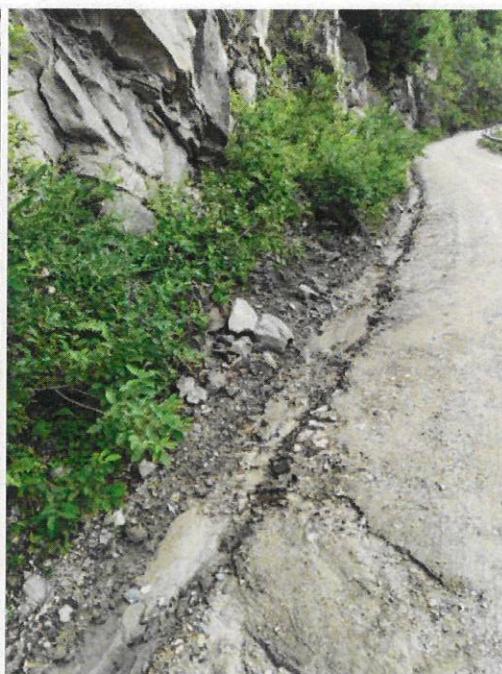
Formațiunile de blocuri de rocă desprinse se odihnesc la baza versantului sau pe platforma carosabilă:

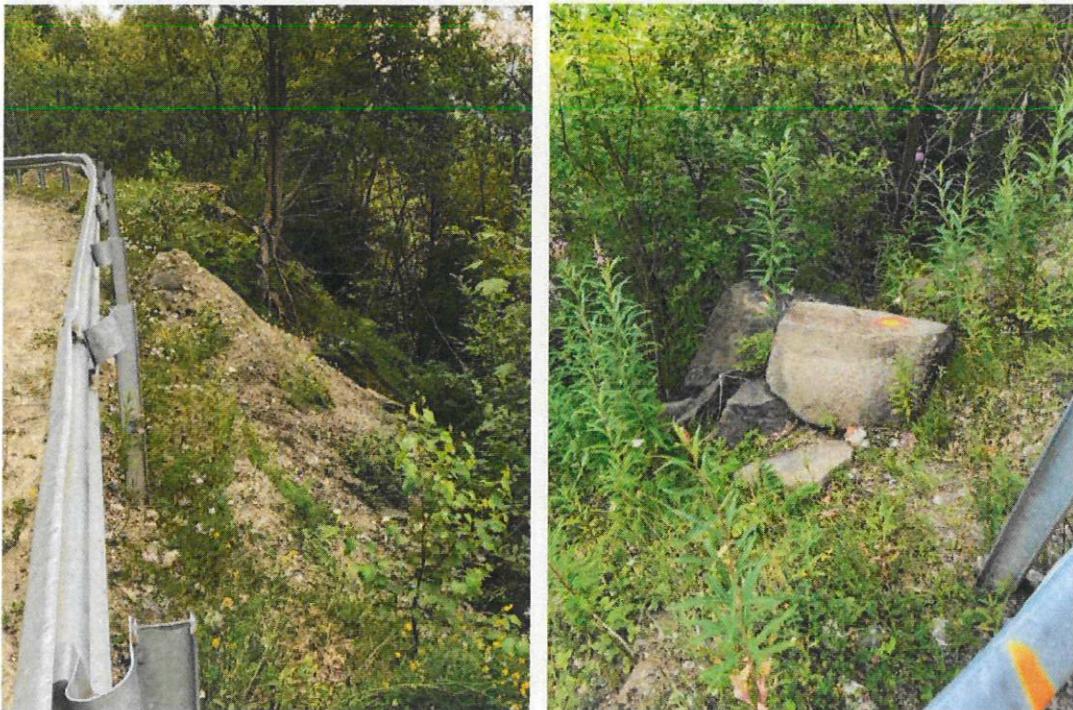
De asemenea, există un volum considerabil de material ebulat precum și de blocuri izolate care au fost degajate aval de drum:

Așadar, fenomenul de instabilitate este activ, toate tipurile de degradări aflându-se în echilibru labil și putând fi reactivate sub influența factorilor fizici (îngheț, ape de șiroire, insolație, etc.) și a celor chimici (alterarea rocii de bază).

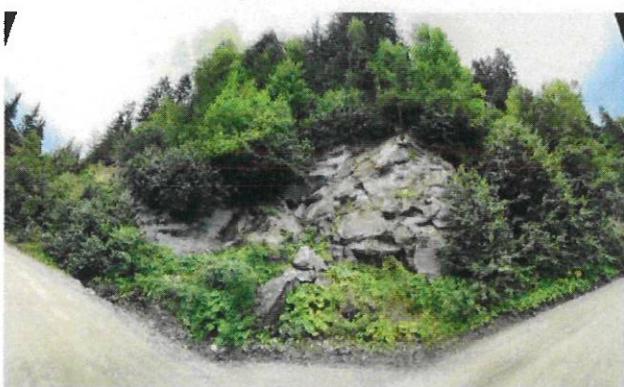
Fotografie zona stânga

Înălțimea versantului variază între cca 7 m - 19 m (diferență de nivel) și, ca urmare a prezenței unei viroage în zona mediană precum și a structurii litologice diferite, acesta poate fi împărțit în 2 zone distincte.

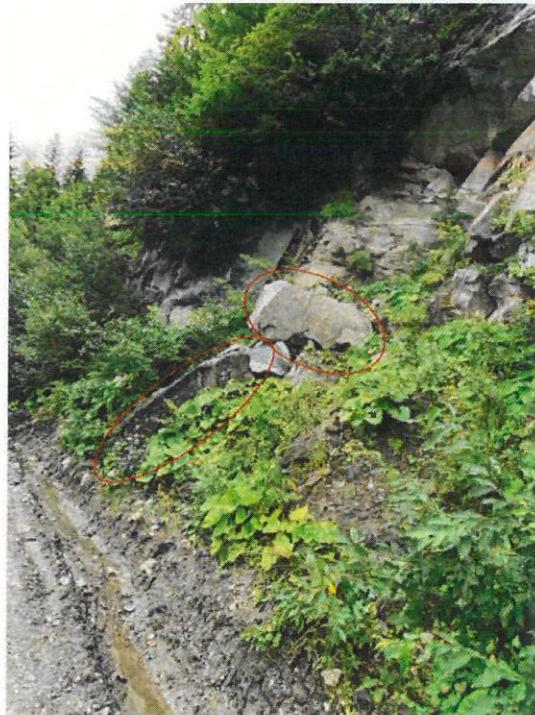
Zona din stânga prezintă un versant puternic tectonizat, cu fisuri și crăpături profunde, cu blocuri decimetrice și metrice aflate în echilibru labil, cu risc imminent de desprindere. La baza acestuia se regăsesc blocuri de gresie de formă paralelipipedică de volume 0.5 m³ – 1 m³ desprinse și depozitate:

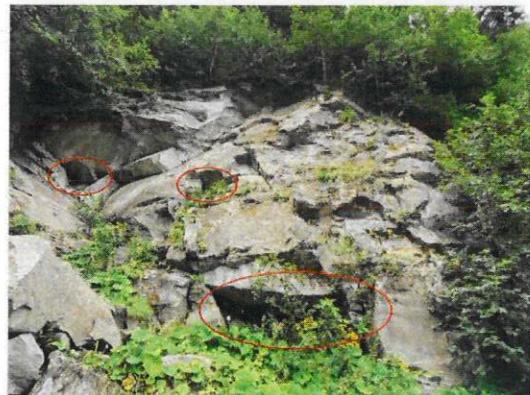
Roca prezintă fisuri pe diferite direcții. S-au format adevărate scobituri în stâncă cu zoine aflate în surplombă:

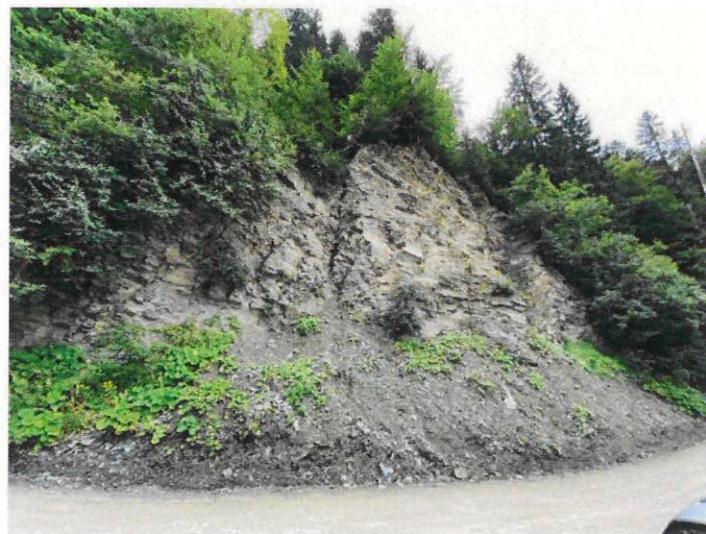
Zona din dreapta prezintă strate orizontale de gresie cu grosimi variabile ce alternează cu nisipuri friabile și argile. Materialul rezultat este curs și acumulat pe și la baza versantului sub forma de con de dejectione:

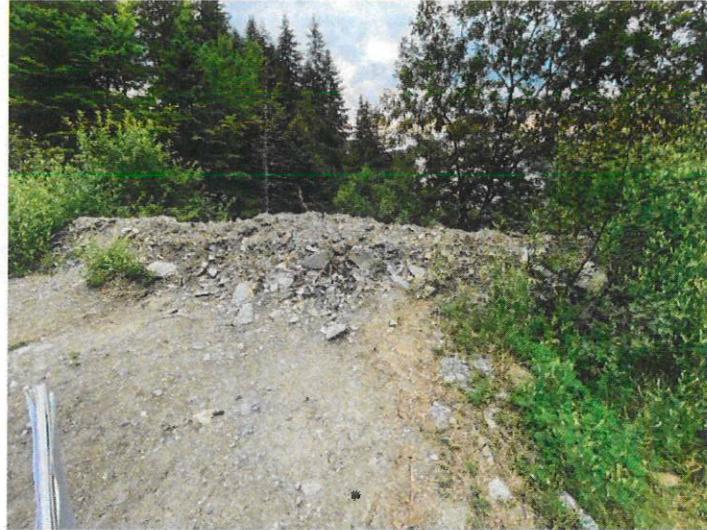
Parte din materialul desprins a fost depozitat pe platforma adiacentă drumului:

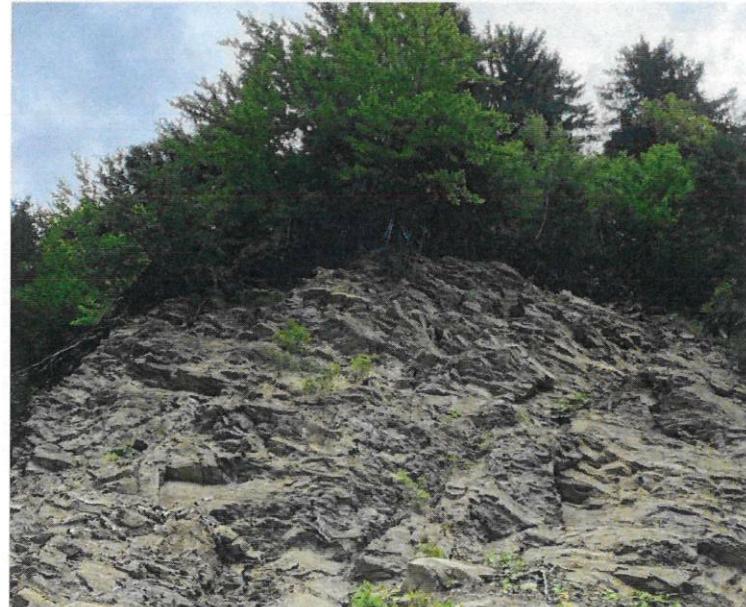
Jumătatea superioară a versantului prezintă pachetele de gresie aflate în consolă cu risc iminent de desprindere:

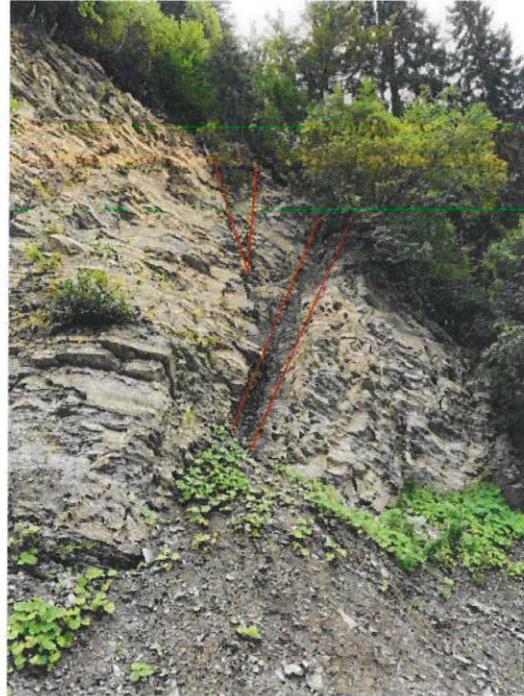
Alterarea rocii în prezență apelor de șiroire au condus la formarea unei adevărate scobituri (crevase) în versant orientată pe verticală. Materialul rezultat este curs și acumulat pe și la baza versantului sub forma de con de dejecție

Fenomenul de instabilitate este activ, toate tipurile de degradări aflându-se în echilibru labil și putând fi reactivate sub influența factorilor fizici (îngheț, ape de șiroire, insolație, etc.) și a celor chimici (alterarea rocii de bază).

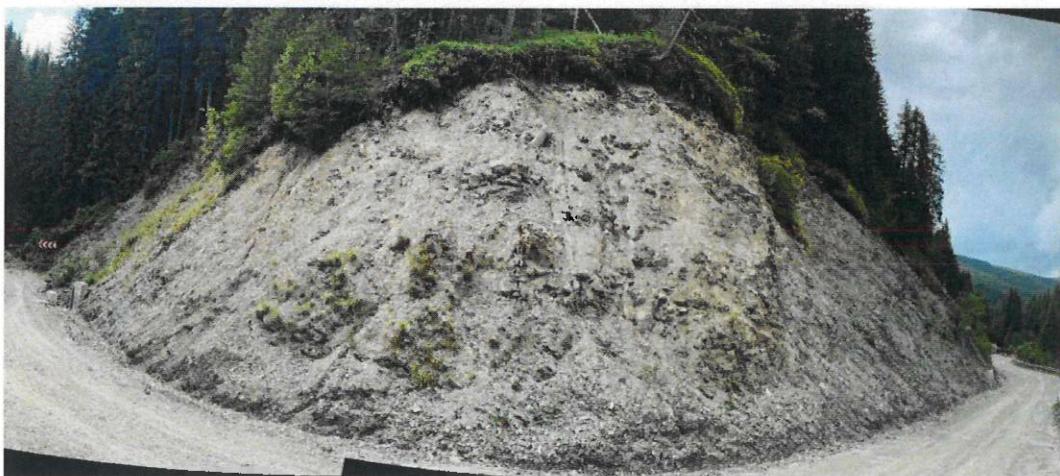
Fotografie de ansamblu a zonei

Înălțimea versantului este variabilă ajungând până la 31 m (diferență de nivel) și are o lungime totală de aproximativ 150 m.

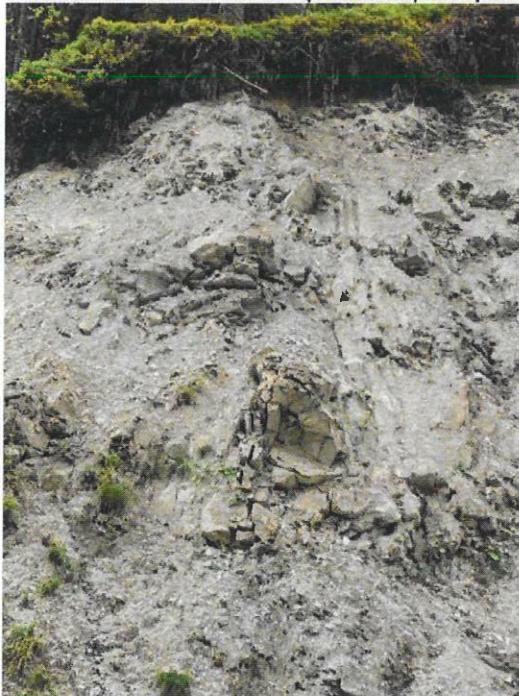
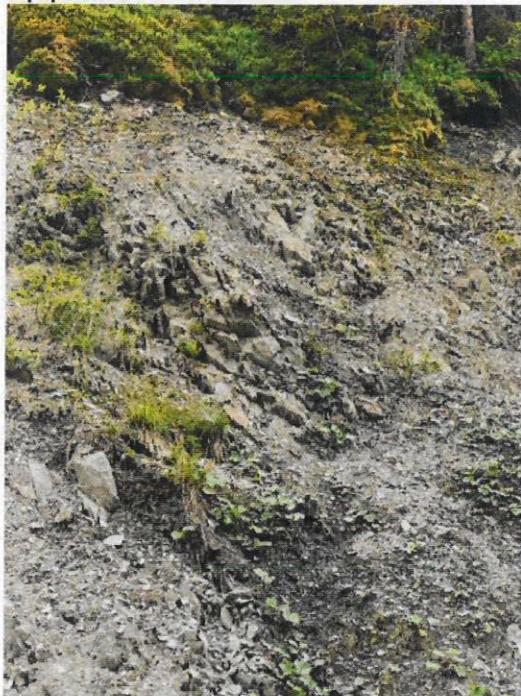
Este alcătuit din strate de gresie centimetrice și decimetrice cu argilă sau nisipuri cimentate, degradate, friabile ce alternează. Gradul puternic de alterare de suprafață și orientarea discontinuităților după mai multe direcții au condus la formarea de scobituri și formațiuni paralelipipedice în consolă:

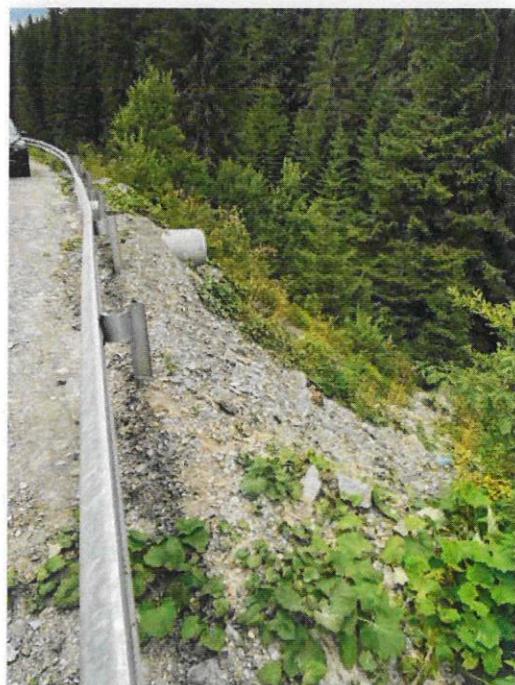
Fenomenul de alunecare a stratului alterat de suprafață este unul activ, la baza versantului regăsindu-se în permanență material căzut, o parte din el ajungând să fie depozitat aval de drum:

Fenomenul de instabilitate este activ, toate tipurile de degradări de suprafață aflându-se în echilibru labil și putând fi reactivate sub influența factorilor fizici (îngheț, ape de șiroire, insolație, etc.) și a celor chimici (alterarea rocii de bază).

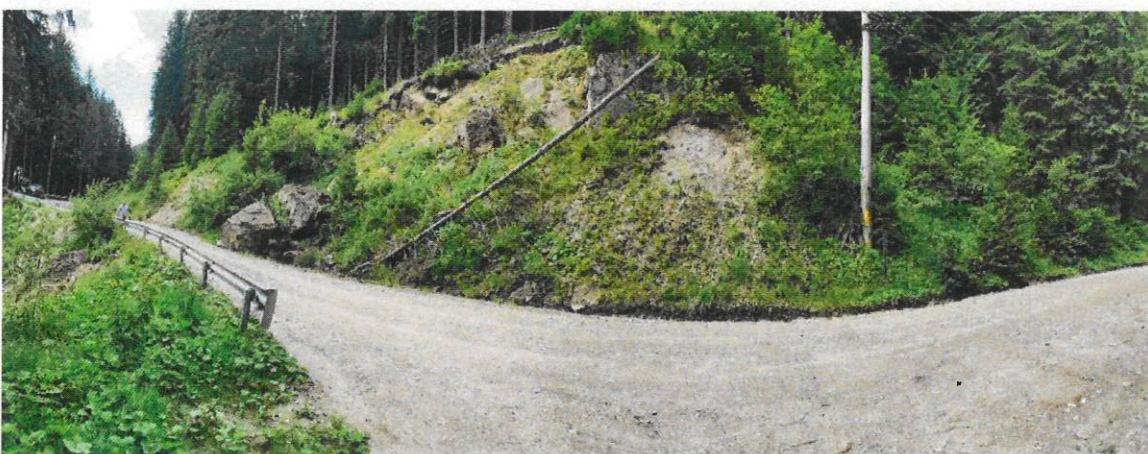
Fotografie de ansamblu a zonei

Înălțimea versantului ajunge până la 10 m (diferență de nivel) și are o lungime totală de aproximativ 55 m.

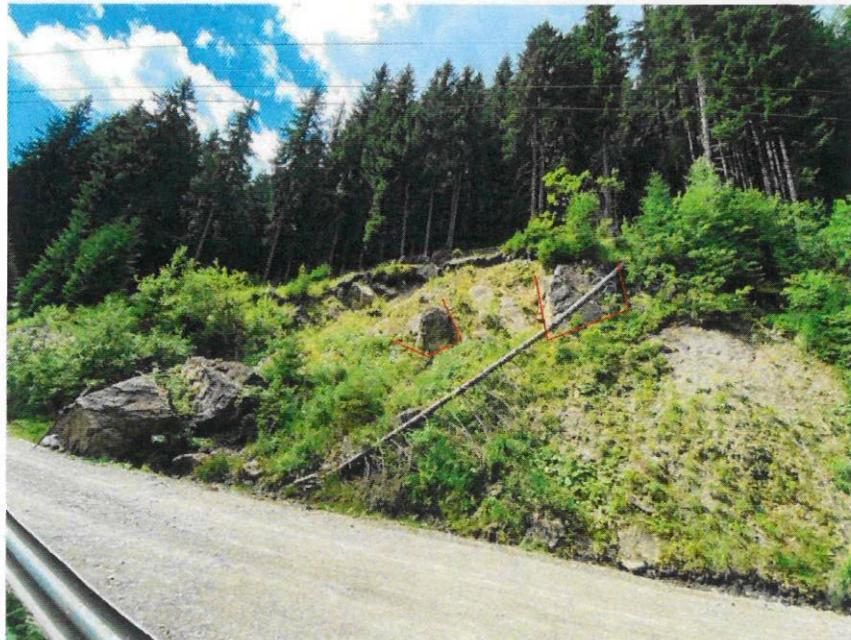
La baza există 2 blocuri de rocă, blocuri mari cu volume de câțiva metri cubi fiecare. De asemenea, pe versant se observă și alte blocuri individuale bine conturate, ce prezintă risc de desprindere:

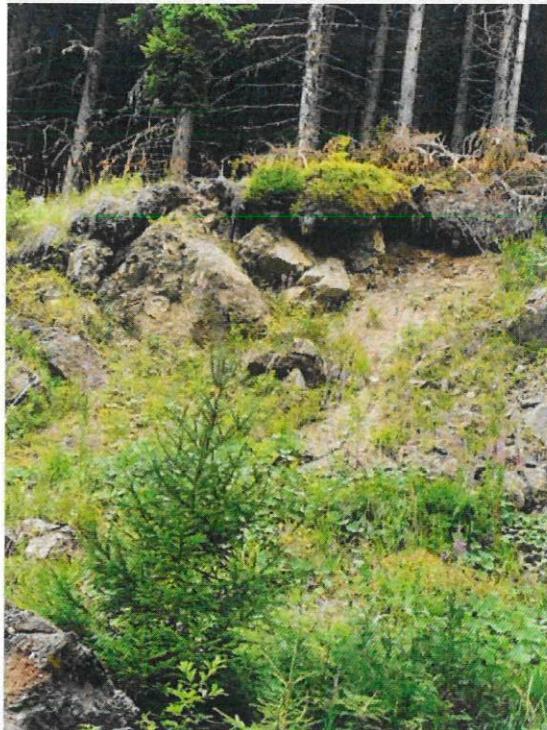
Zona de coamă este puternic fracturată, existând blocuri decimetrice aflate în echilibru precar. Discontinuitățile sunt prezente după mai multe direcții. Zona de coamă constituie o sursă pentru căderile de blocuri de rocă de dimensiuni medii dar care, având în vedere înălțimea de plecare, pot dezvolta energii cinetice considerabile ce pot constitui un real pericol.

Zona prezintă suprafețe cu grad diferit de oxidare aî feței văzute indicând că desprinderile s-au produs în perioade diferite de timp, unele dintre ele fiind recente:

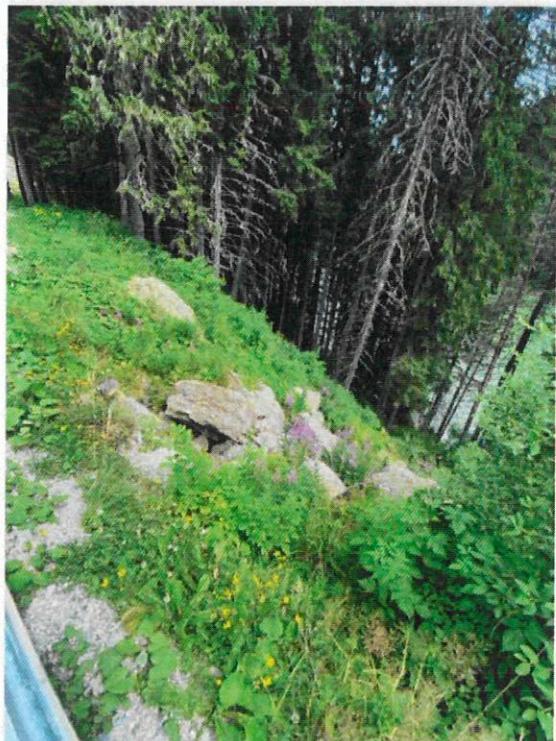
Dinamica fenomenului de desprinderi de blocuri de rocă este evidențiată și de formațiunile căzute și depozitate aval de drum:

Și pentru această poziție, fenomenul de instabilitate este activ, toate tipurile de degradări de suprafață aflându-se în echilibru labil și putând fi reactivate sub influența factorilor fizici (îngheț, ape de șiroire, insolație, etc.) și a celor chimici (alterarea rocii de bază).
