EXPERTIZA TEHNICA
“REFACERE SI PUNERE IN SIGURANTA DJ 714,
POD VARTALES SI UN PODET”

Bucuresti
ianuarie 2022

Denumire contract: REFACERE SI PUNERE IN SIGURANTA DJ 714, POD VARTALES SI UN PODET

Faza: EXPERTIZA TEHNICA

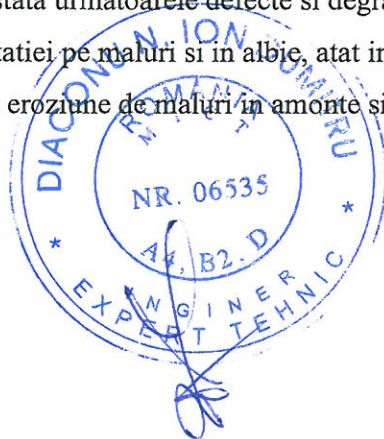
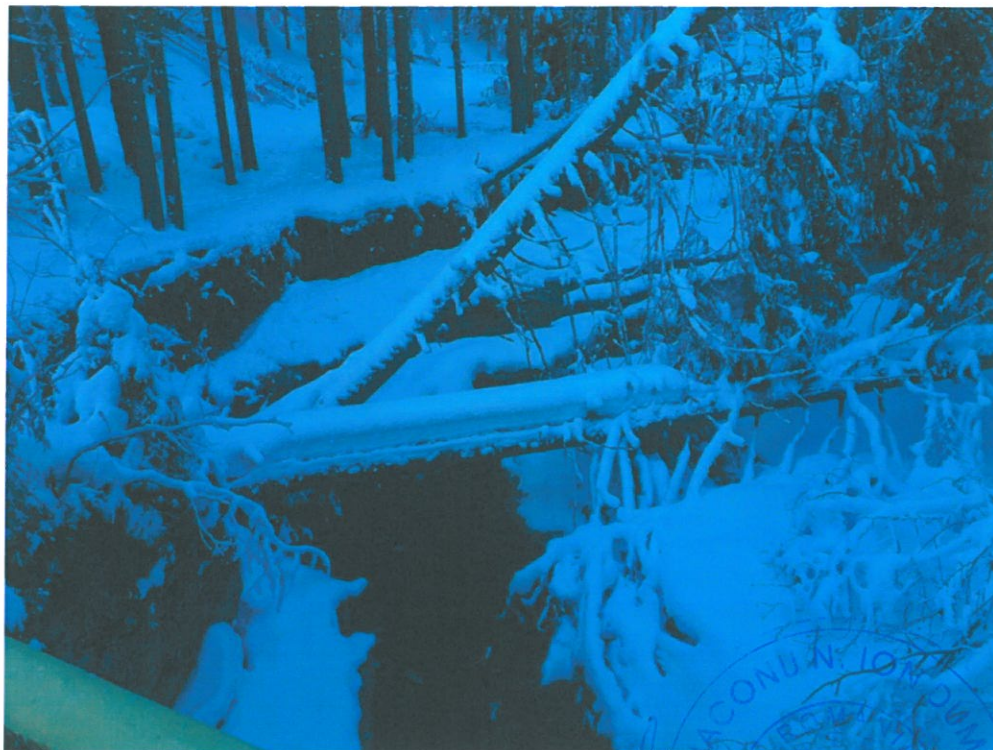
- prezenta vegetatiei pe maluri si in albie, atat in amonte, cat si in aval de pod;
- s-a constatat o eroziune de maluri in amonte si aval de pod, pe o lungime de cca. 100m.

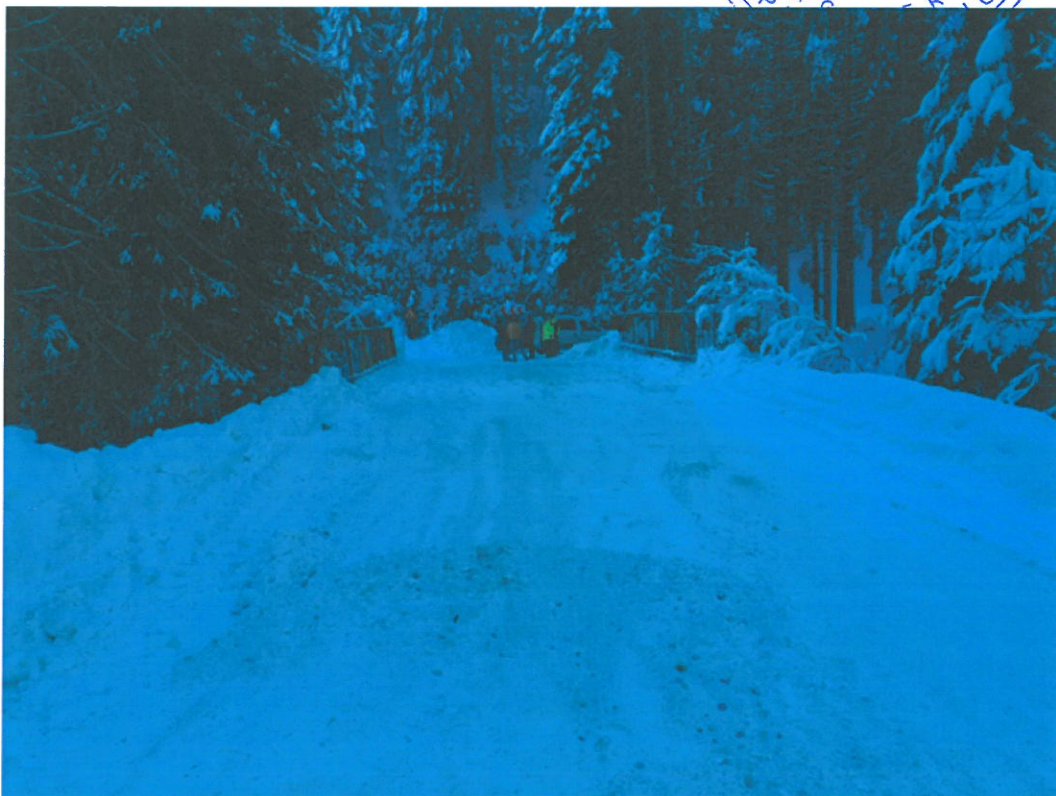
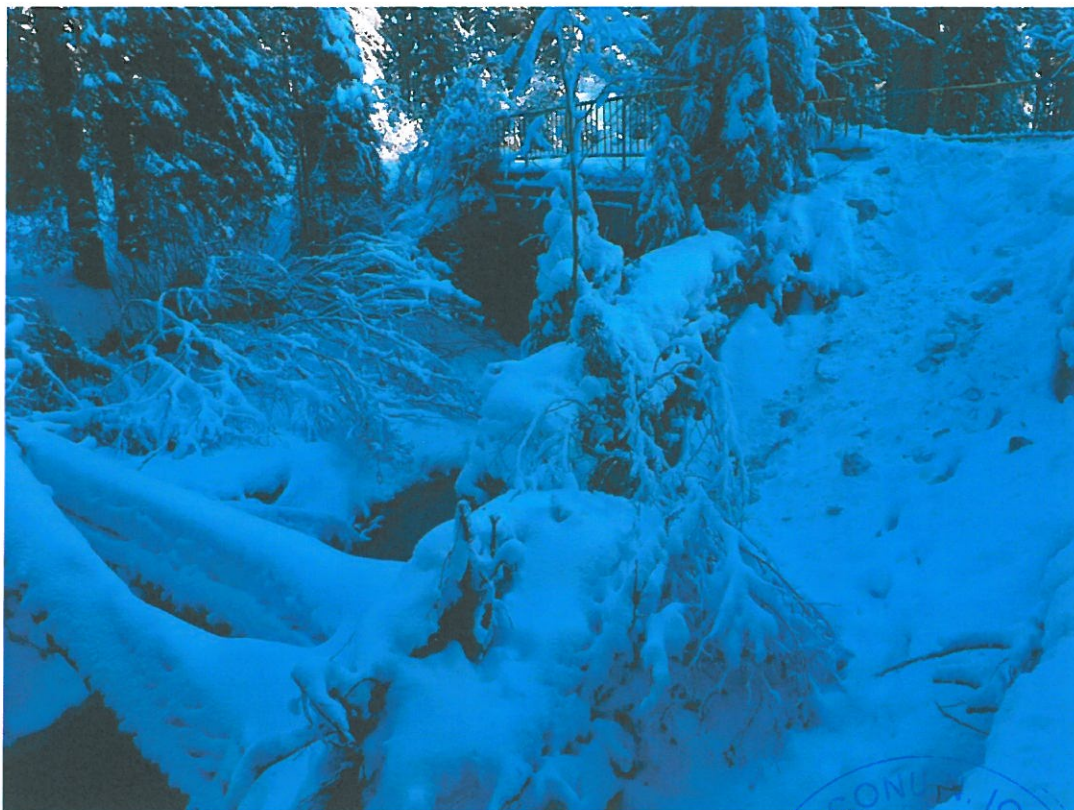
Rampele nu au o latime a partii carosabile corespunzatoare unui drum de clasa tehnica V. Calea pe rampe prezintă denivelări și gropi.

Se constata lipsa scarilor de acces si lipsa casiurilor pe rampe.

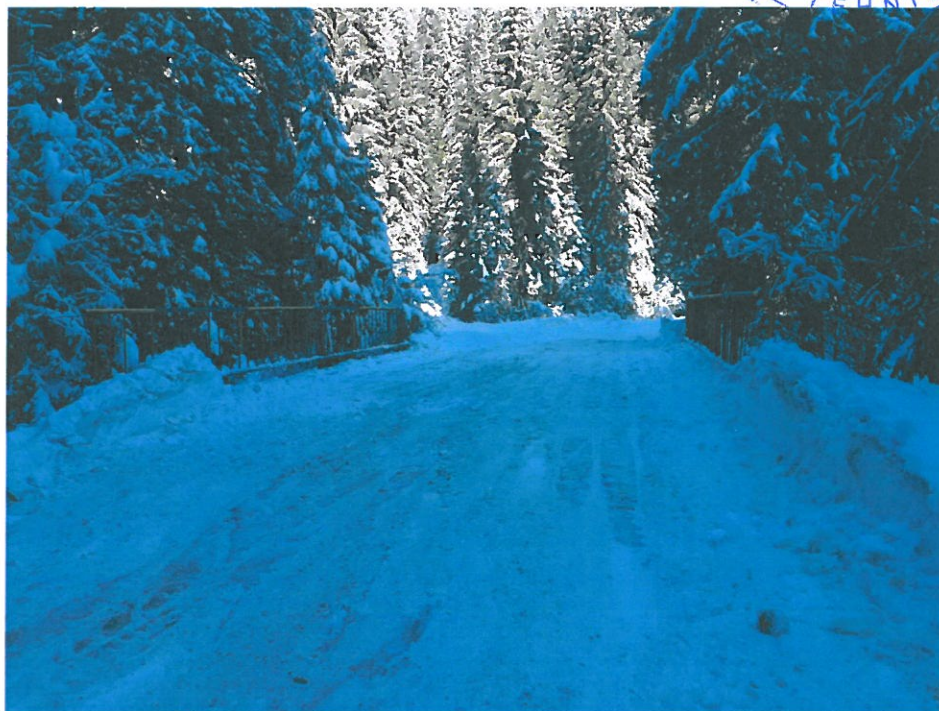
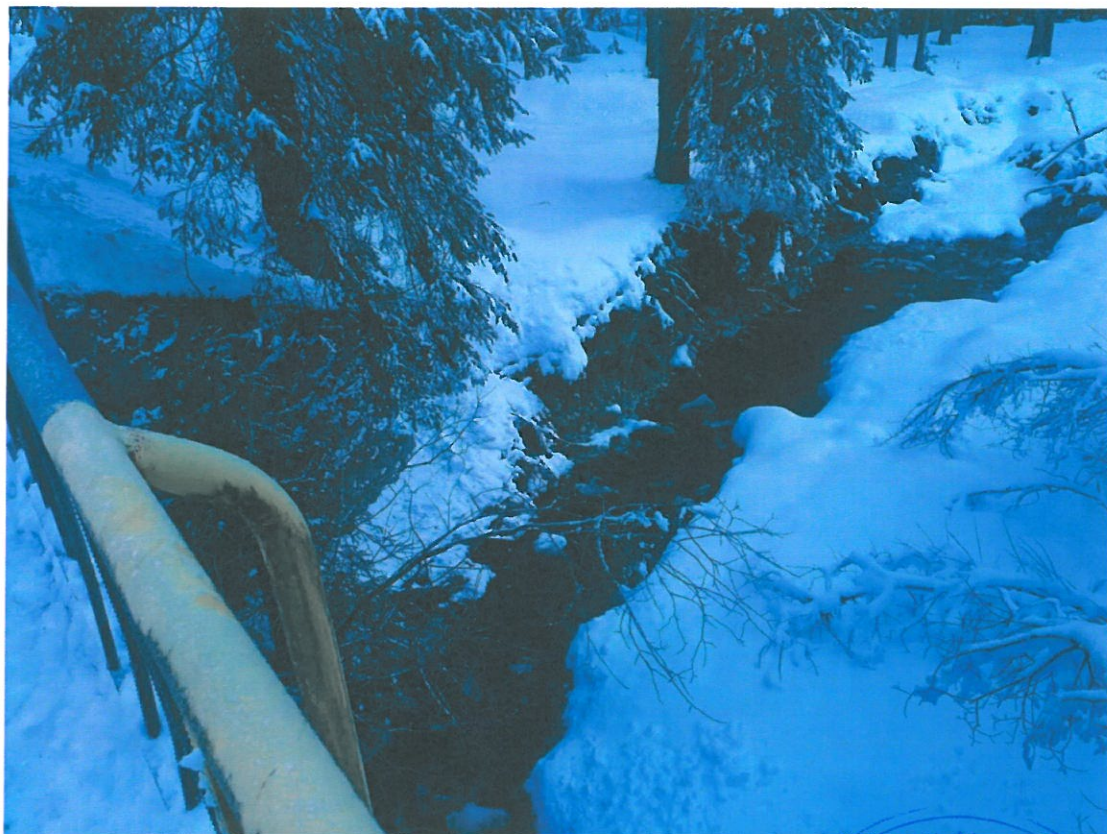
Partea carosabilă pe pod are lățime de 5.80m fara trotuare si este la nivel de beton.

Nu există parapet direcțional.

Lipsesc dispozitivele de acoperire a rosturilor de dilatație.
