RAPORT DE EXPERTIZĂ TEHNICĂ

OBIECTIVUL: Punere în siguranță și consolidare DJ714 prin refacerea podeșelor tubulare, asigurarea scurgerii apelor și protecție versanți km 9+200 – km 19+100 și km 24+500 – km 29+600, comuna Moroieni

FAZA DE PROIECTARE: Expertiză tehnică și DALI

Număr proiect: 146/ 22.03.2021

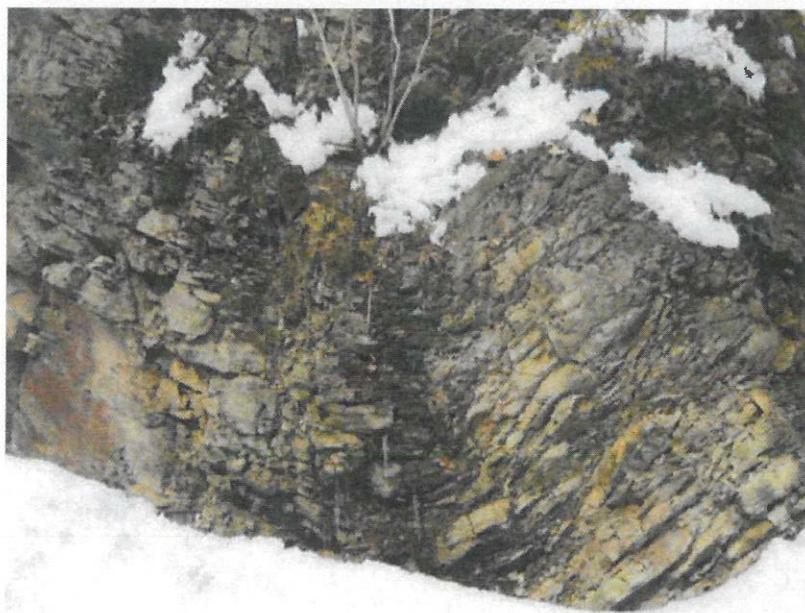
Din punct de vedere geologic, roca de bază de pe versant este reprezentată de șisturi sericitoase tectonizate din seria de Lerești – Tămăș, gresii cuartitice, marne, calcare și radiolarite de vârstă Jurasic, calcar oxfordiene, gresii și conglomerate de Bucegi superioare (Albian) din cadrul structurii sinclinale Bucegi, flancul vestic.

Sisturi sericitoase tectonizate – Complexul Lerești - Tămăș
